CHÂTEAU DE GRAND-GEROLDSECK (Commune de Haegen, Bas-Rhin)

Consolidation du mur sud du bâtiment B14

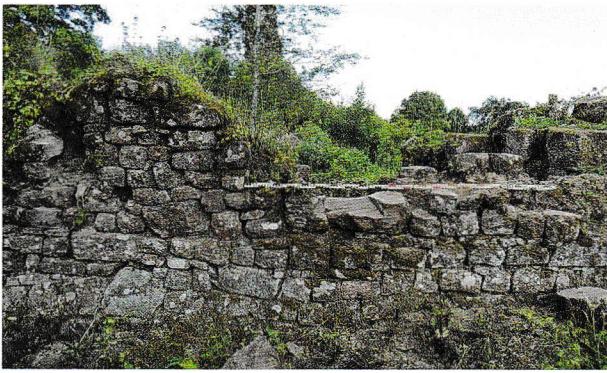
Fig. 10 Girbaden - Fenêtre des communs avant consolidation
(Photo Françoise SIEFFERT)

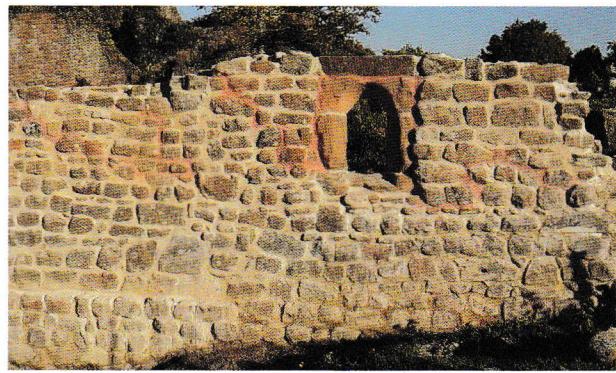
Fig. 11 Girbaden - Fenêtre des communs après consolidation
(Photo Françoise SIEFFERT)

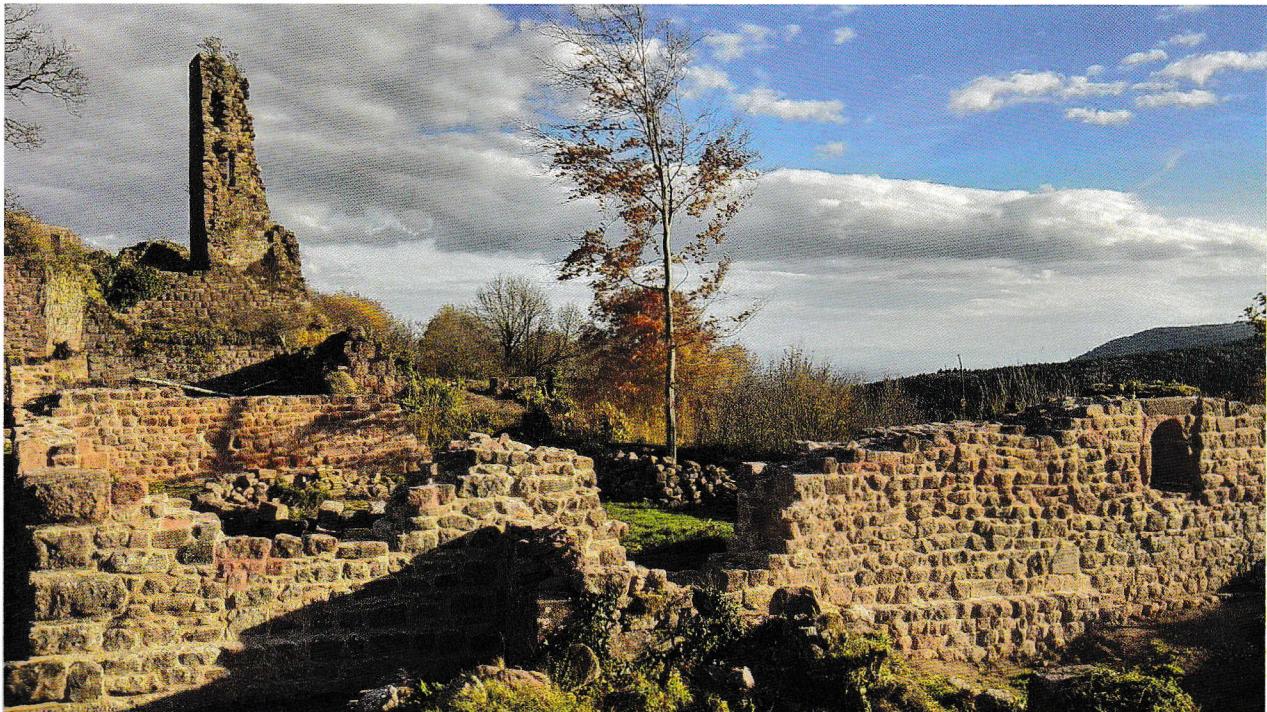
Fig. 12 Girbaden - Vue d'ensemble des communs après consolidation des murs (Photo Dominique Willems)

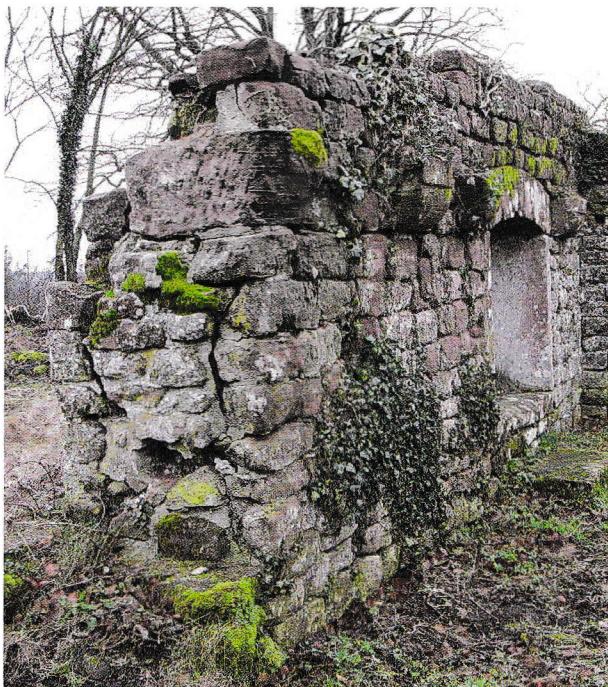
Ce bâtiment, qui s'appuyait à l'origine contre la façade sud du *palas*, est dans un état de conservation préoccupant. En effet, son mur sud percé à l'origine de deux fenêtres menace depuis quelques années de s'écrouler (fig. 13). Sa partie centrale, fissurée et creuse qui était particulièrement menacée, a été démontée puis remaçonnée (fig. 14).

Fig. 13 et 14 Grand-Geroldseck - Mur sud du bâtiment B14 avant et après consolidation (*Photos Bernard Haegel*)

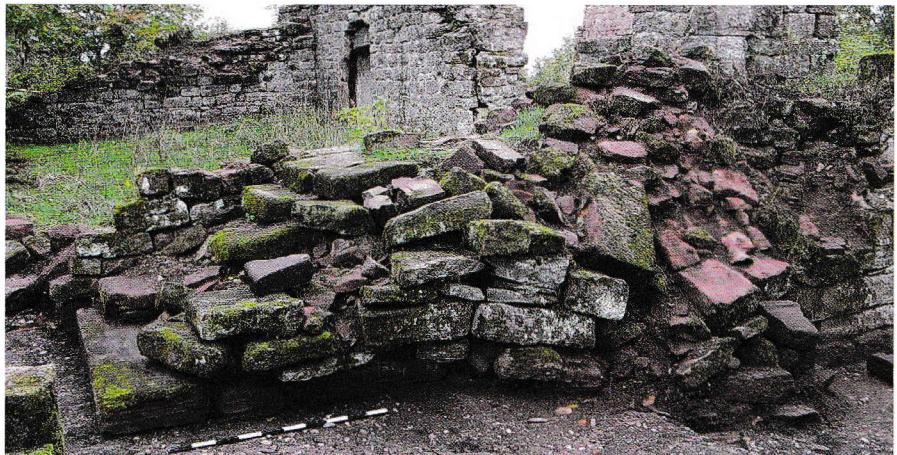
Fig. 15 Grand-Geroldseck - Les vestiges de l'escalier d'accès à la salle d'apparat du palas avant consolidation
(*Photo Bernard Haegel*)

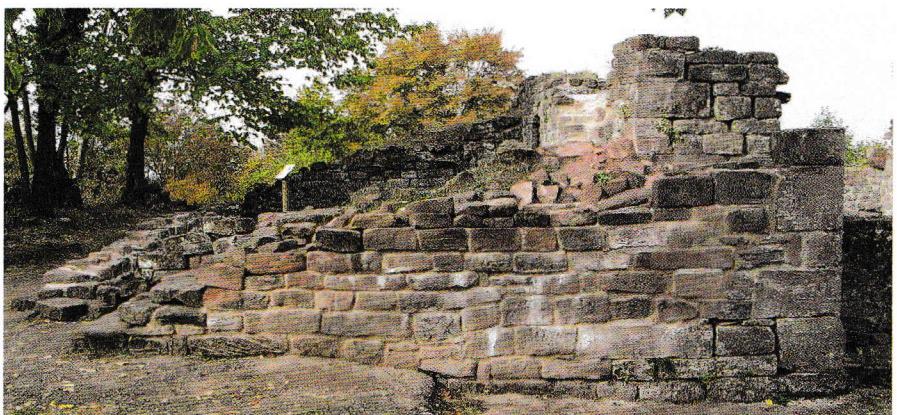
Fig. 16 Grand-Geroldseck - Les vestiges de l'escalier d'accès à la salle d'apparat du palas après consolidation
(*Photo Bernard Haegel*)

rentes études du site ne les mentionnant pas. Un plan peu connu du château réalisé par Charles Winkler en 1876 les représente sous forme d'escalier. Pour en avoir la confirmation, il a été décidé de débroussailler et de nettoyer la structure située à l'est, c'est-à-dire la plus proche de l'escalier donnant accès à la cave du *palas*. Cette opération a permis de confirmer la présence des vestiges d'un escalier monumental de 1,56 m de largeur dont les marches sont inégalement conservées (fig. 15). Le mur de soutènement droit, effondré en son milieu, a nécessité un remontage des assises, opération qui a été réalisée en 2017 (fig. 16).
