Château du Grand Géroldseck

Restauration du dispositif d'entrée et de la zone adjacente

DOE - Reportage photographique phase I

MUR DEVERSANT

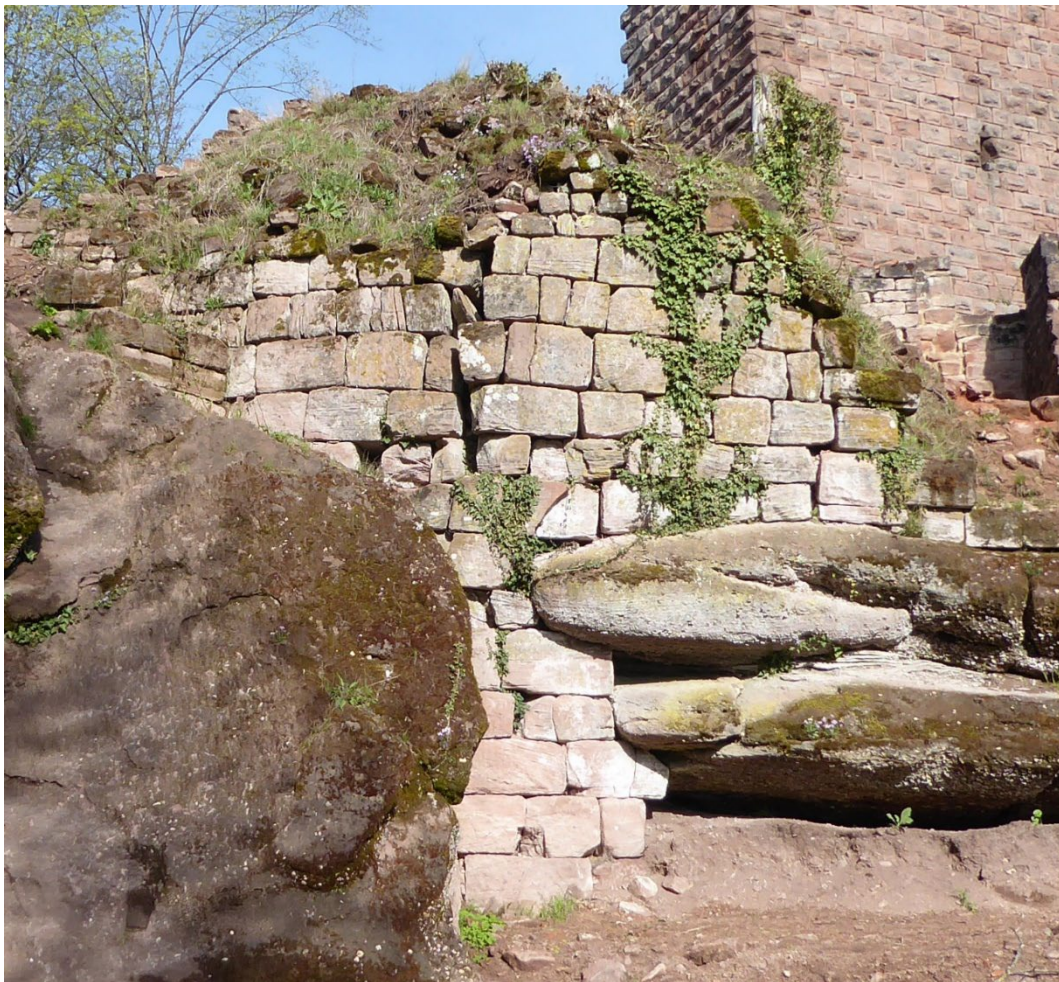
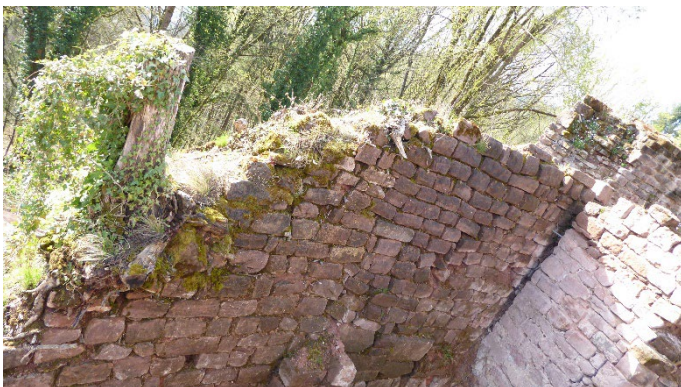
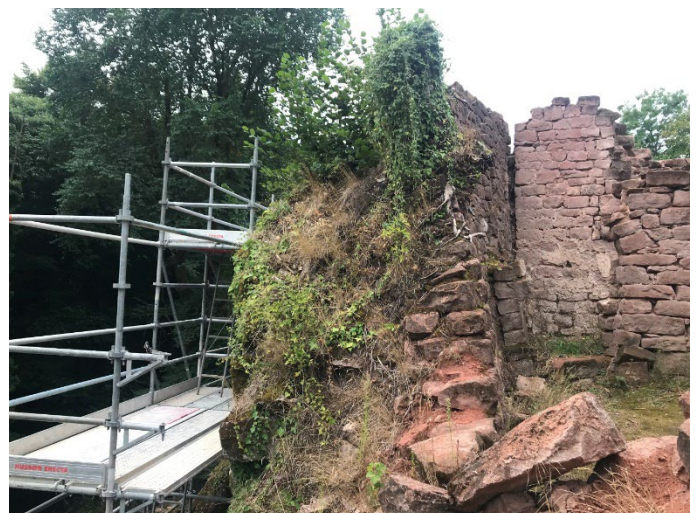
Situation avant travaux

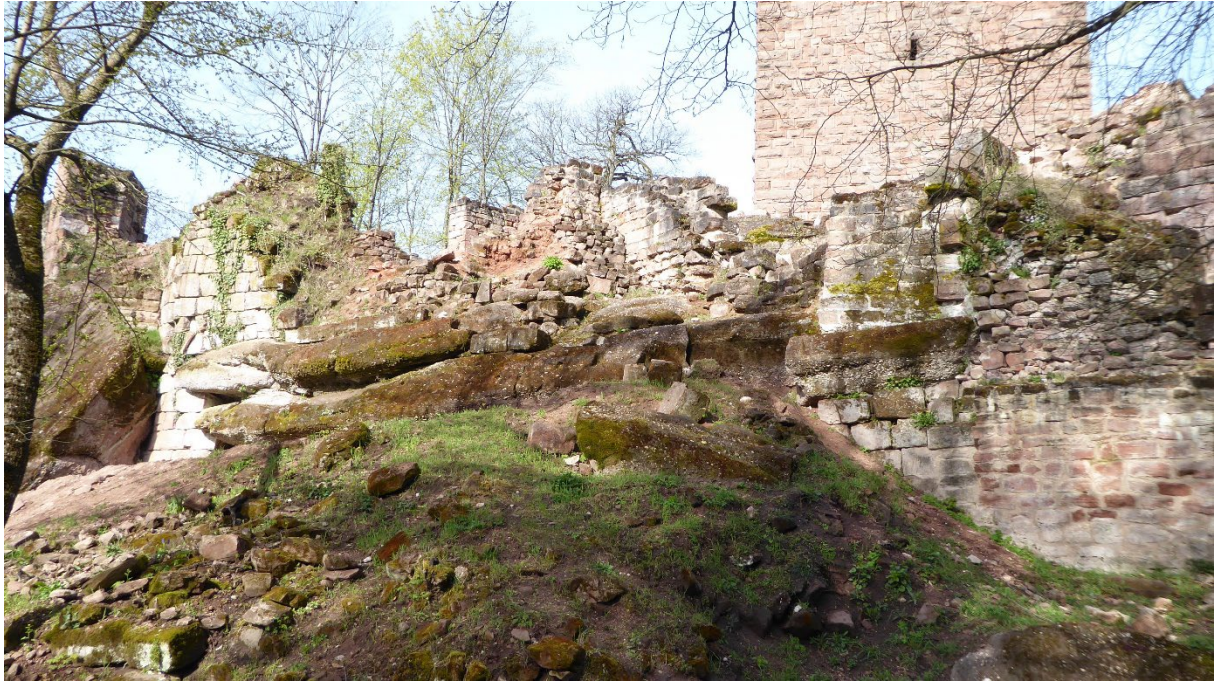
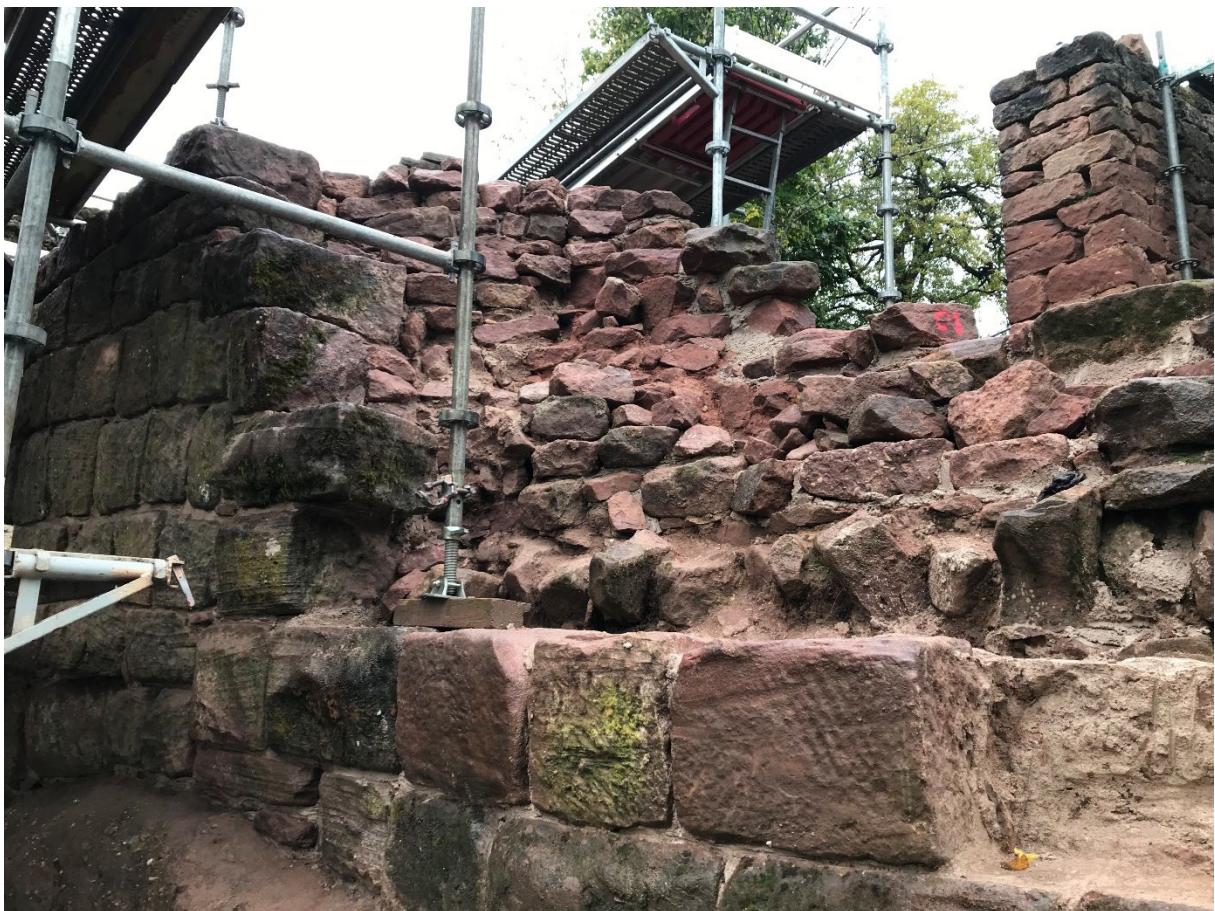
A DROITE DU MUR DEVERSANT VERS ZONE A

Situation avant travaux
