Château du Grand Géroldeck

Restauration du dispositif d'entrée et de la zone adjacente

Attachement figuré n°2 : Mur déversant (suite)

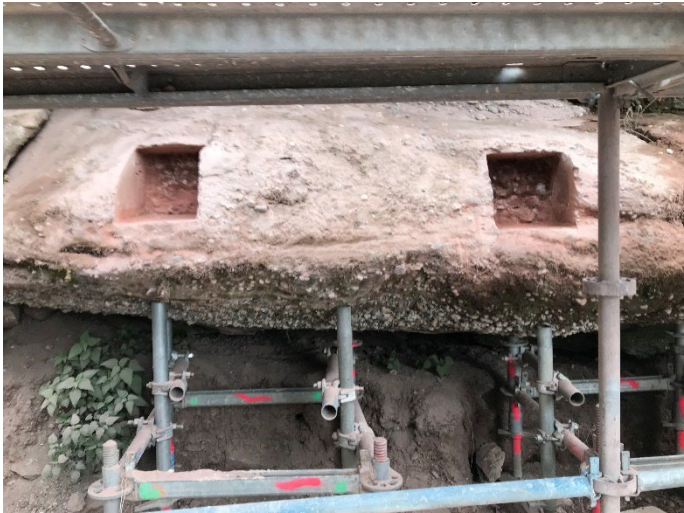
Pos. 69 à 74 – Cloutage du rocher support du mur d'enceinte

Photo n°1 : taille des chambres de forage

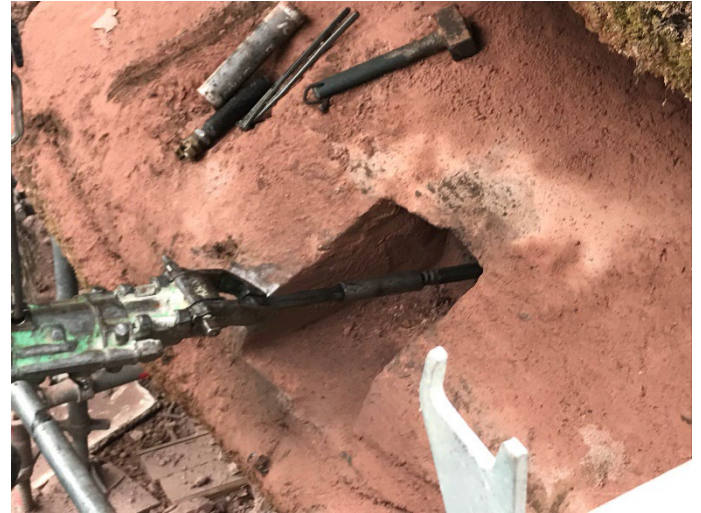
Photo n°2 : forage

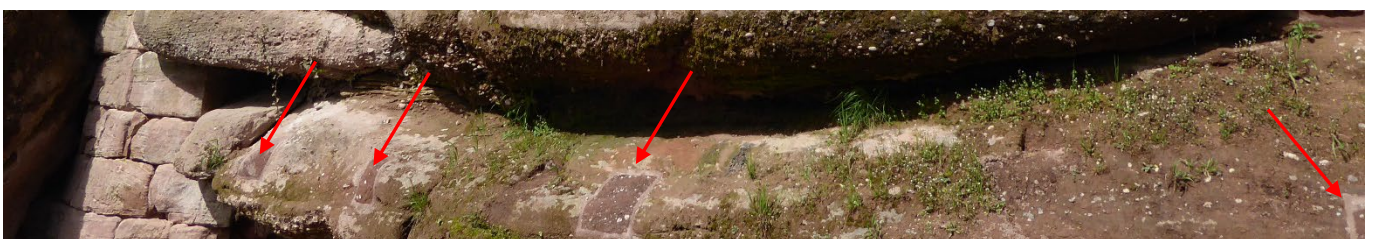
Photo annotée n°5 : cachetage des chambres

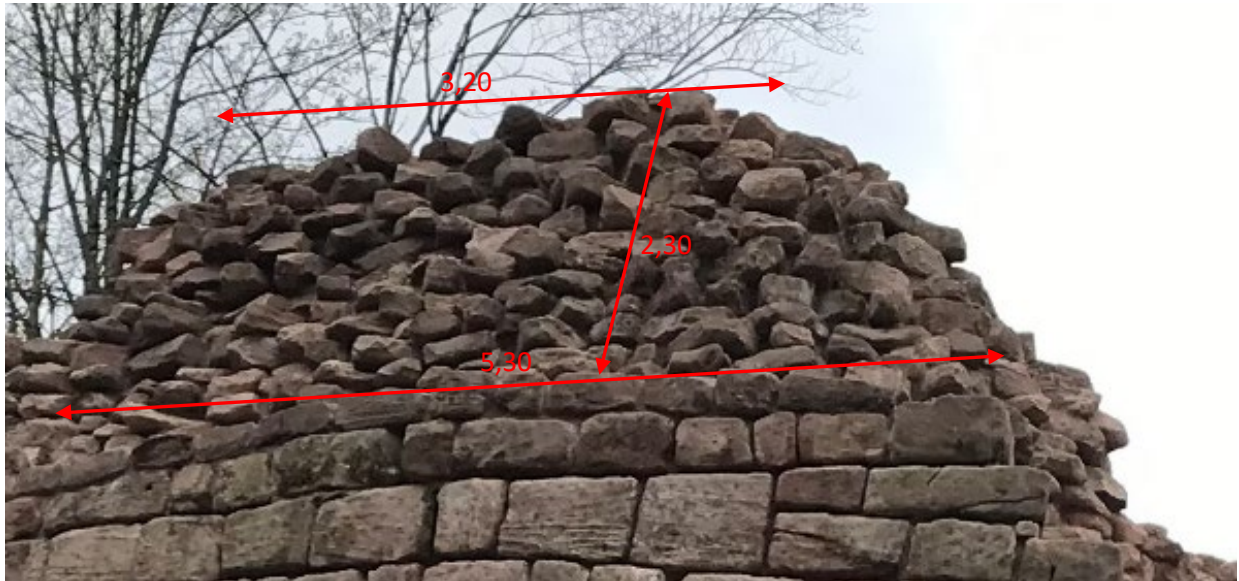
Photo annotée n°6

Pos. 78 – Façon ruiniforme des arrachements

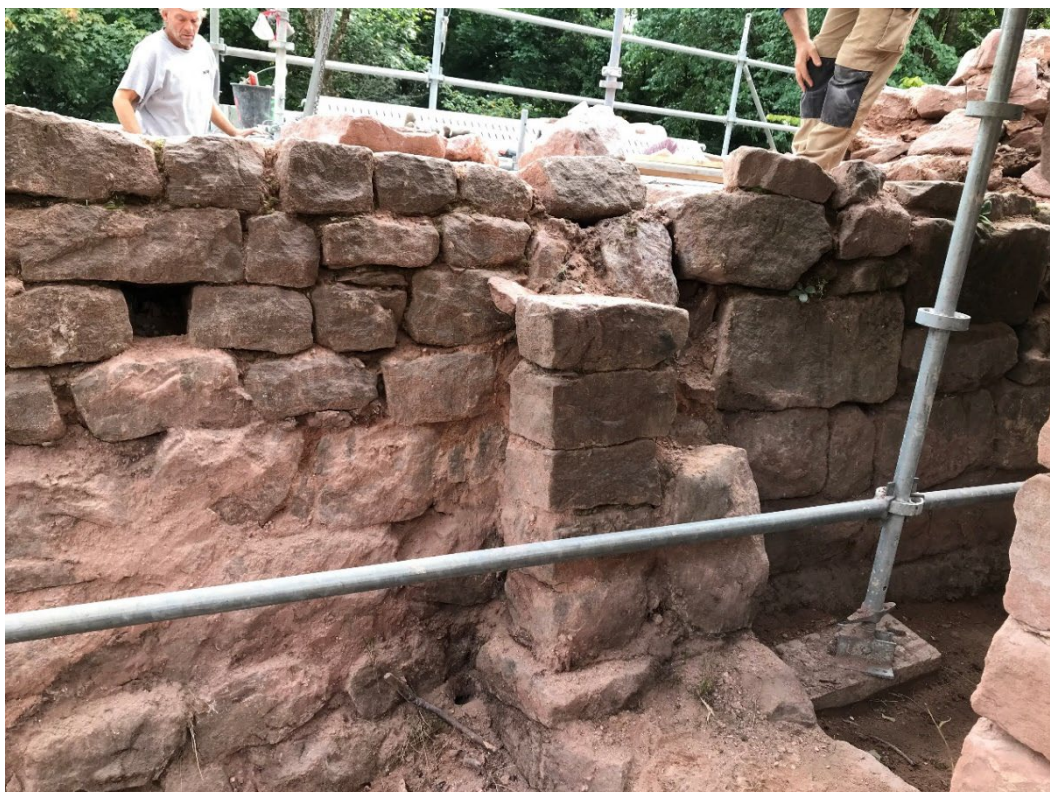
Photo annotée n°10

Pos. 80 – Nettoyage par brossage et émoussage et Pos. 81 – Rejointoiement

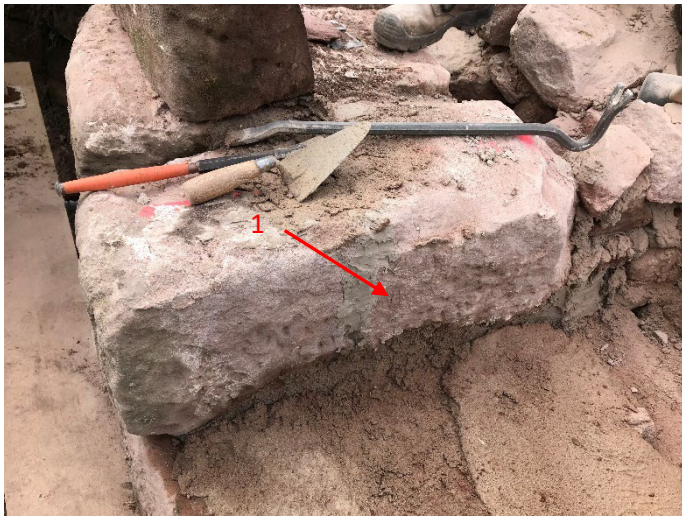
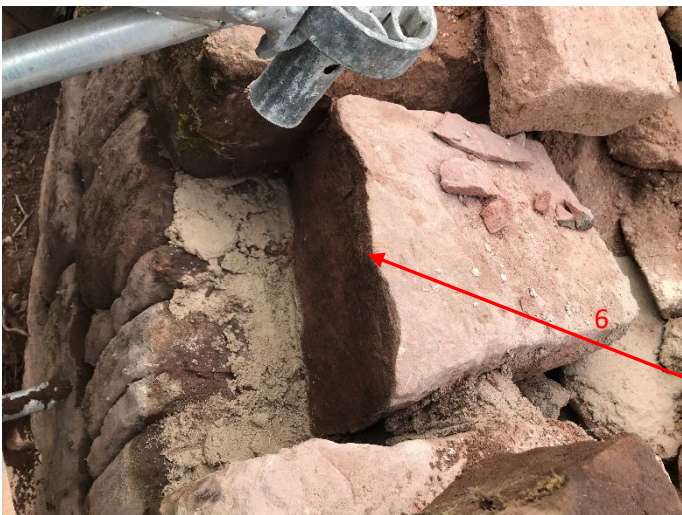
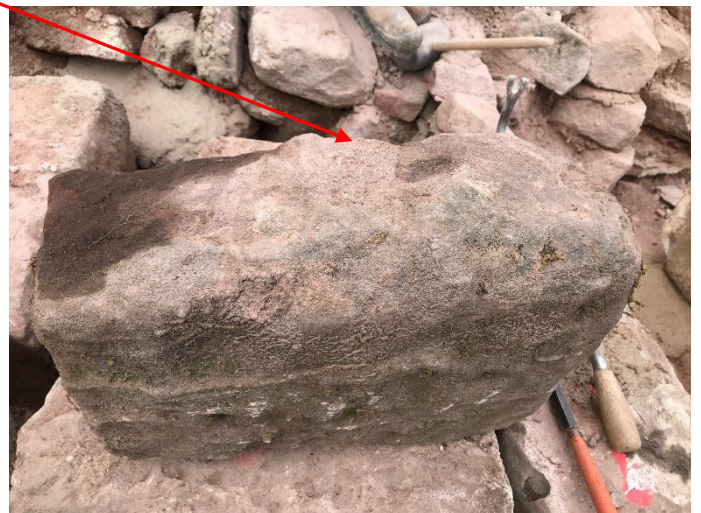
Photos annotées n°16, 17, 18, 19, 20

Pos. 94 – Unités de main-d'œuvre (Divers petits ouvrages à la demande)

Incorporation de goujons en inox pour consolidation, collage et réassemblage de pierres de parement

7 pierres réassemblées, soit $7u \times 2h = 14h$.
