Château du Grand Géroldseck

Restauration du dispositif d'entrée et de la zone adjacente

Attachement figuré n°3 : parties courantes A, B, R : brèche haute

Intervention sur les maçonneries en place

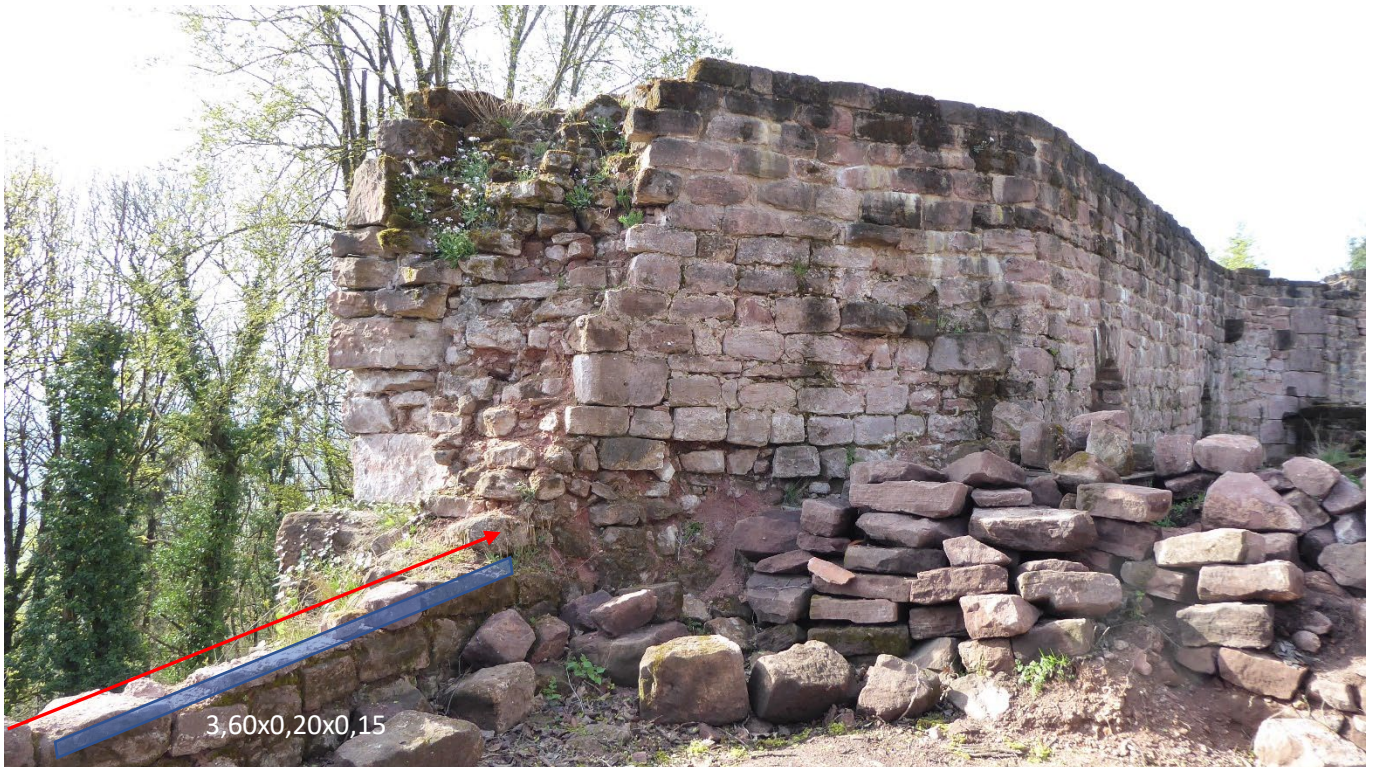
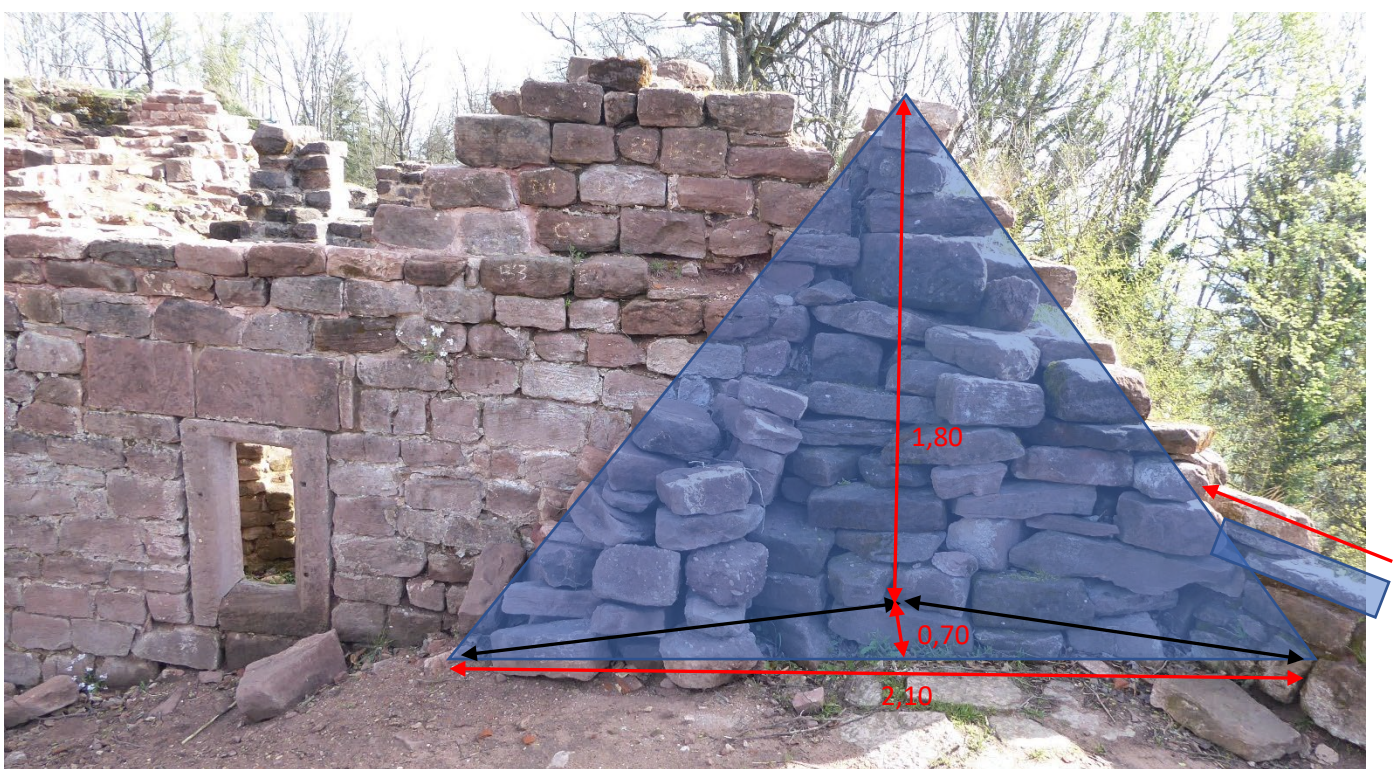
Photos annotée n°1 et 2

Pos. 83 Dépose de maçonneries désorganisées

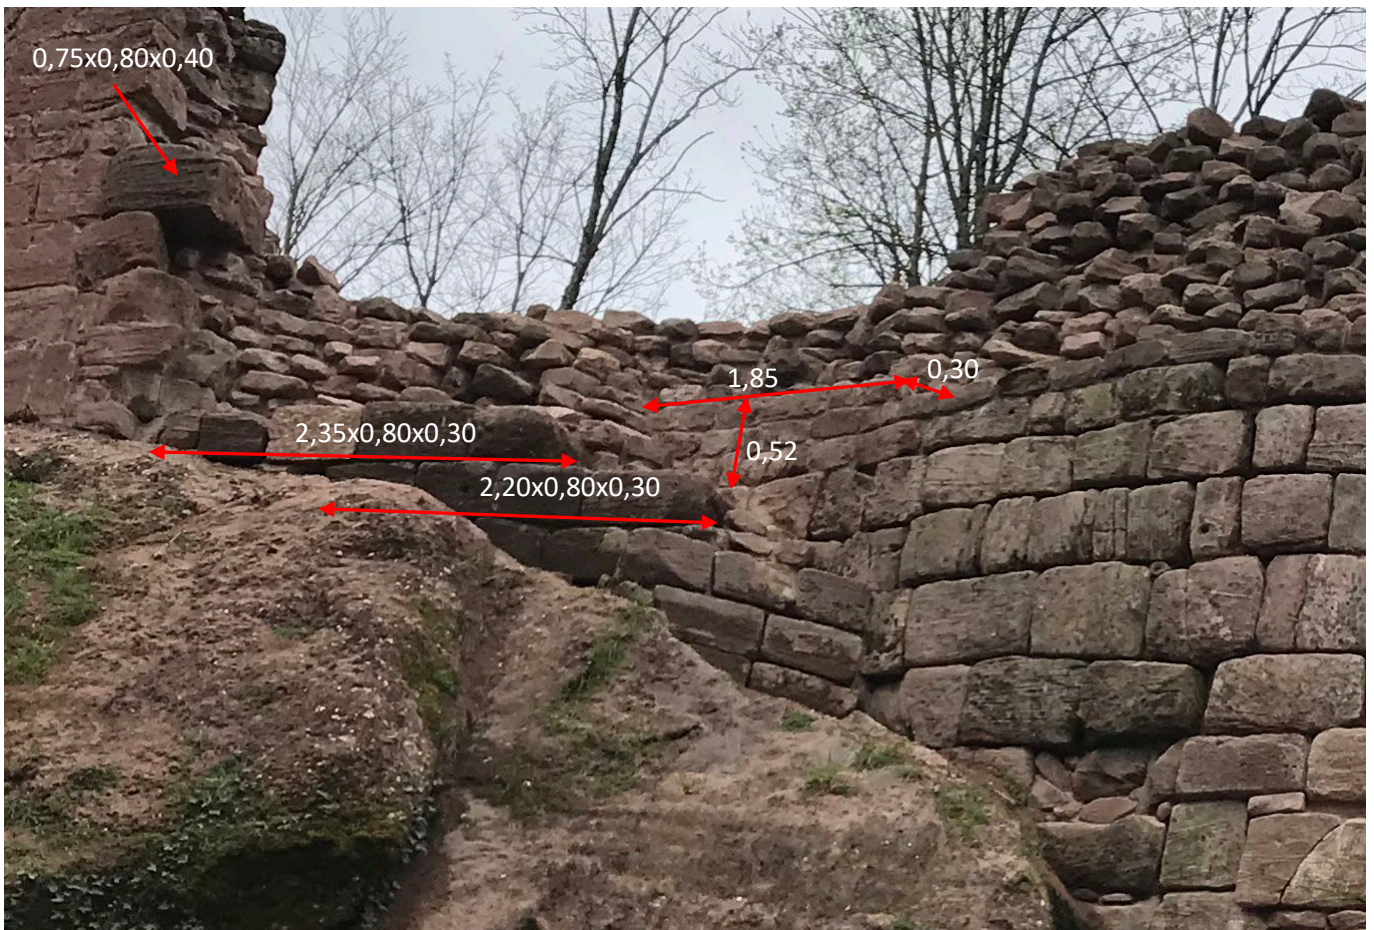
Après travaux – Photo annotée n°4

Pos. 84 et 87 – Reprise de maçonnerie désorganisée ou pose de maçonnerie en complément

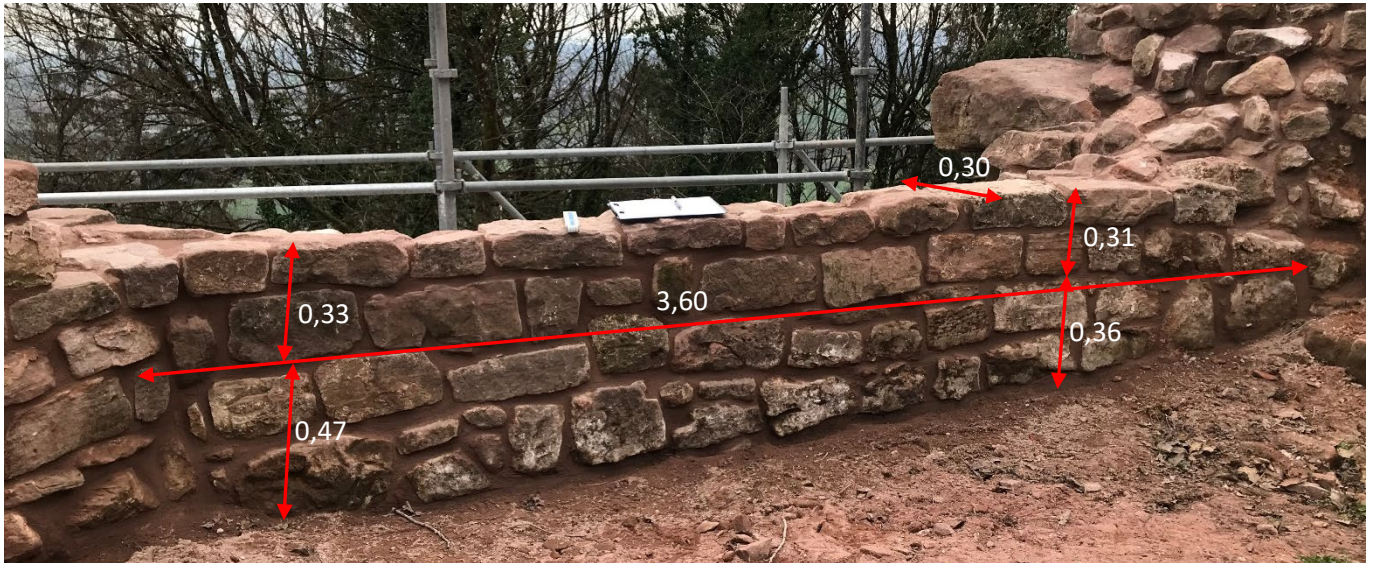
Photo annotée n°5

Et Pos. 92 – Nettoyage par brossage et émoussage – Pos. 93 - Rejointoiement

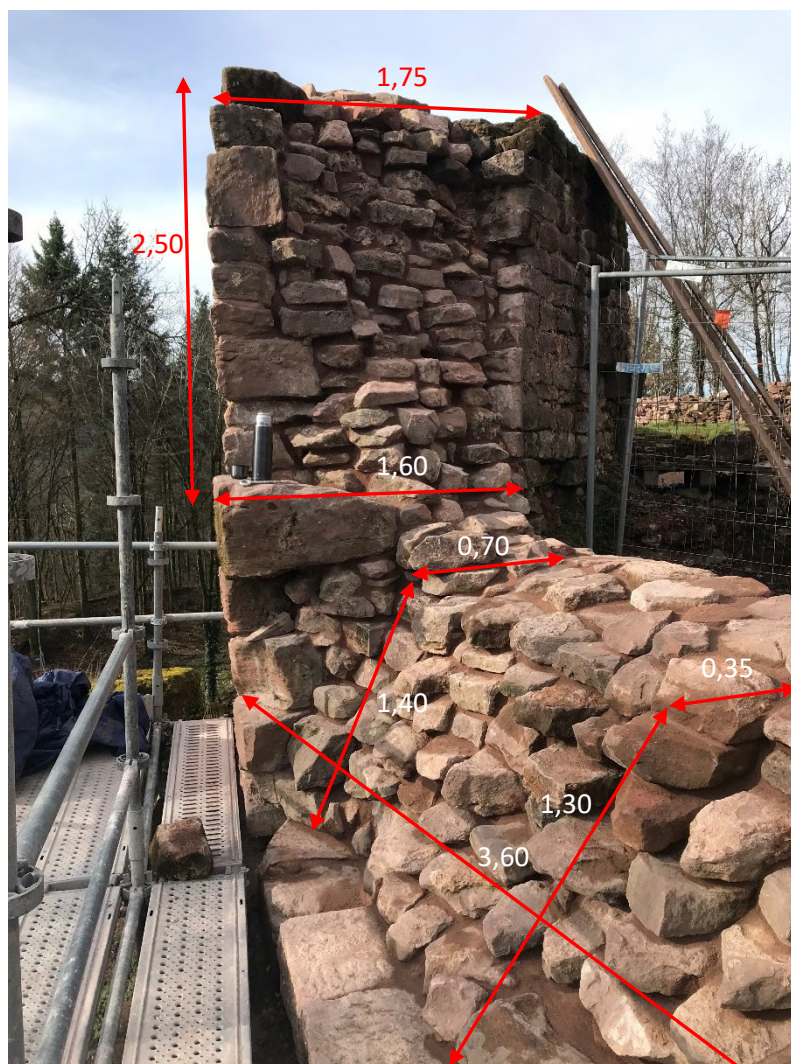
Photo annotée n°6

Et Pos. 90 et 91 – Rocaillage et façon d'arrachement
