Château de Grand-Geroldseck

Chronique photo commentée

Barbacane

Décaissement et consolidation de la barbacane

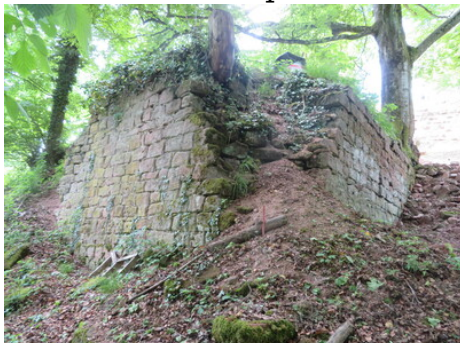
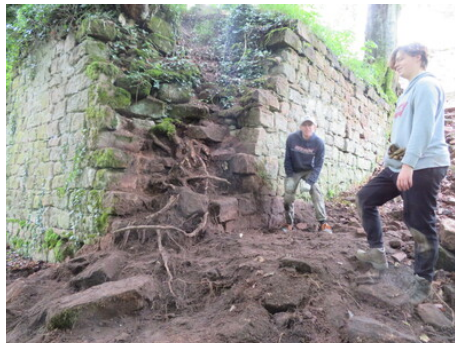
L'effondrement de l'angle Nord-Est de la barbacane est certainement dû à la poussée exercée par les grosses racines de l'arbre qui a poussé au-dessus et dont il ne reste que la souche.

Par contre il semble que le magnifique hêtre n'ait, lui, pas trop endommagé le mur.

Le tas de pierres en contrebas du chemin pourra être déblayé pour donner une plus grande visibilité à la construction.

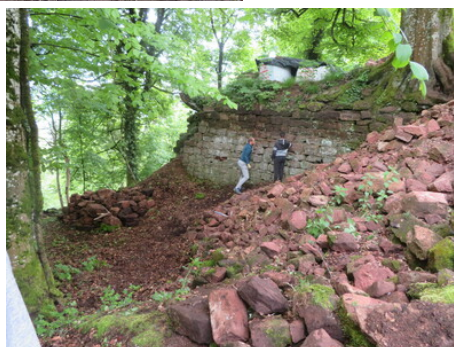
Nous avons fait un sondage pour trouver les blocs formant une première assise solide. Appelons -1 le premier niveau ayant été dégagé (visible sur la première photo). Le bloc -2 juste en-dessous est légèrement fendu mais semble solide. Tous les blocs sont des blocs d'angle à double bossage bien alignés mais montés en retrait par rapport au niveau -4. Un des blocs à simple bossage de niveau -6 comporte deux fentes verticales taillées parallèlement. Nous n'avons pour le moment pas été plus bas et avons comblé le sondage en laissant voir la base de niveau -4.

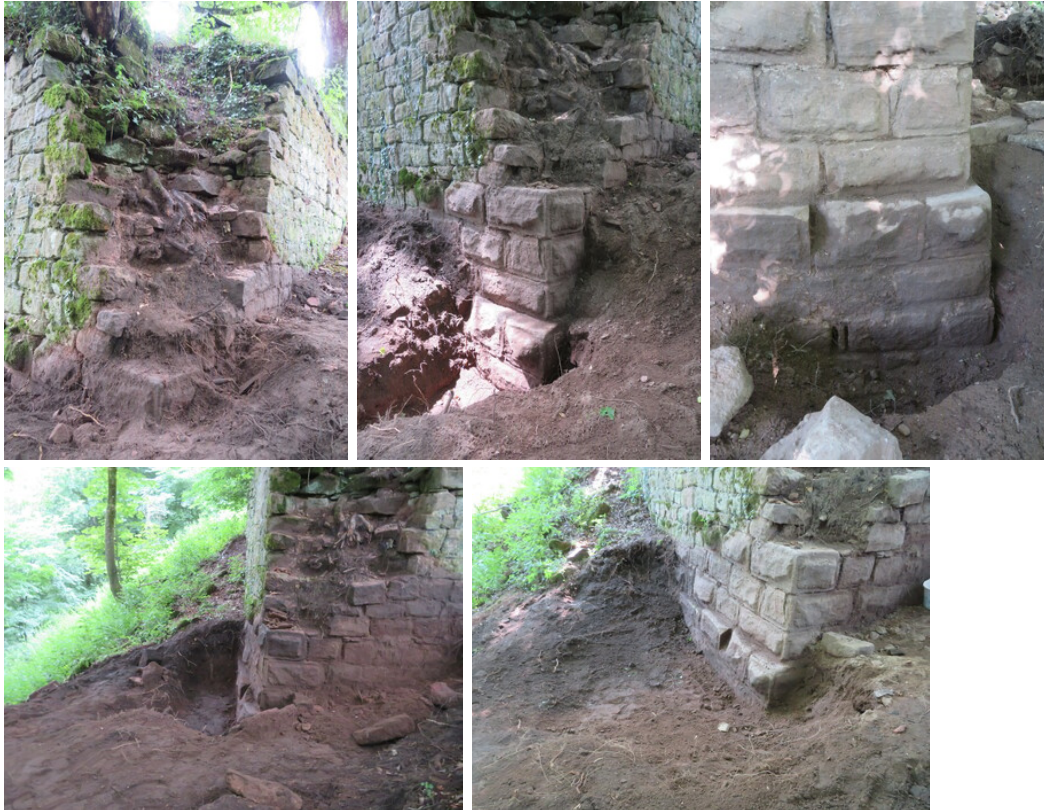
En déblayant la terre et les pierres amoncelées au pied de l'angle nous avons dégagé une plateforme et nous permettant de constater que la base de l'angle de la barbacane est vraiment saine et bien construite avec de beaux blocs à bossage qui se prolongent de chaque côté de l'angle, du moins pour les niveaux les plus bas.

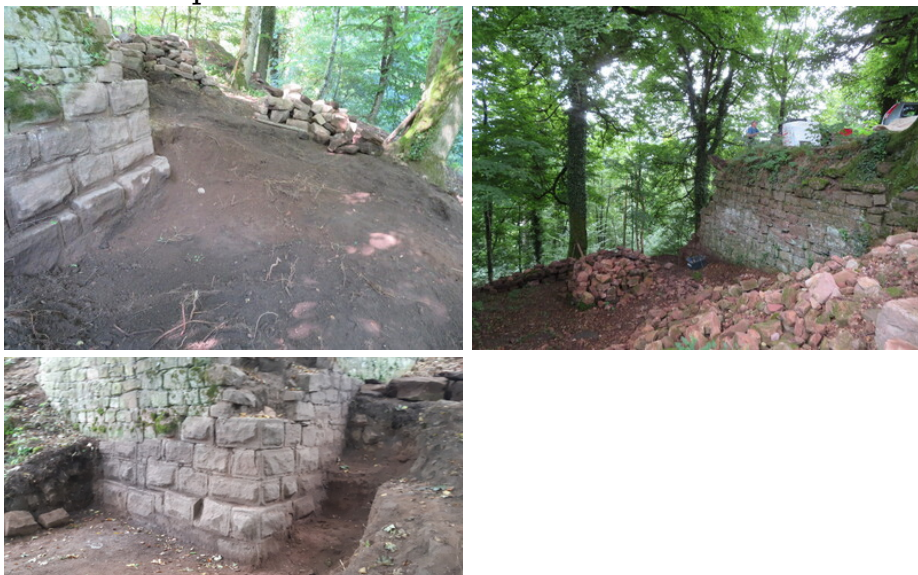
Afin de ne pas endommager le mur existant, nous avons coupé, déterré et dégagé la grosse souche du dessus de l'angle en la tirant par le haut avec un tire-fort. Il faudra faire un sérieux rocaillage bien étanche pour éviter les éventuelles repousses.

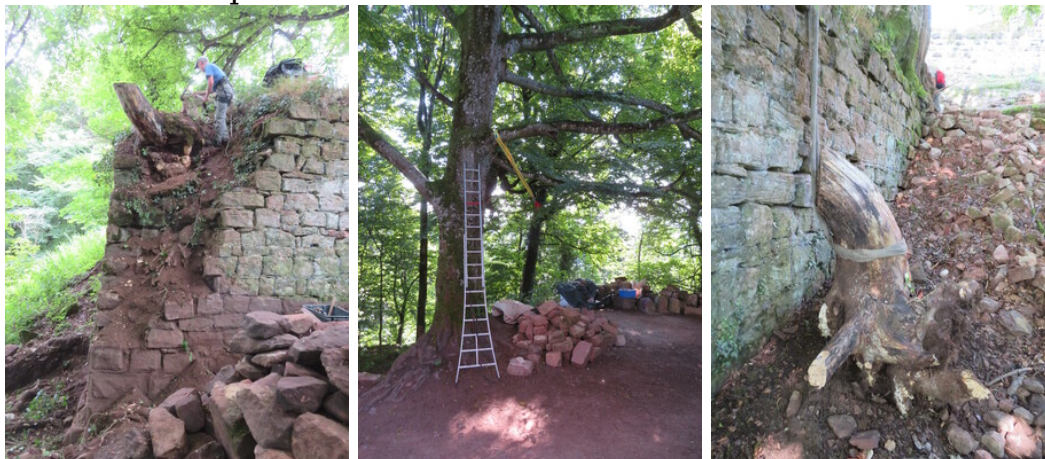
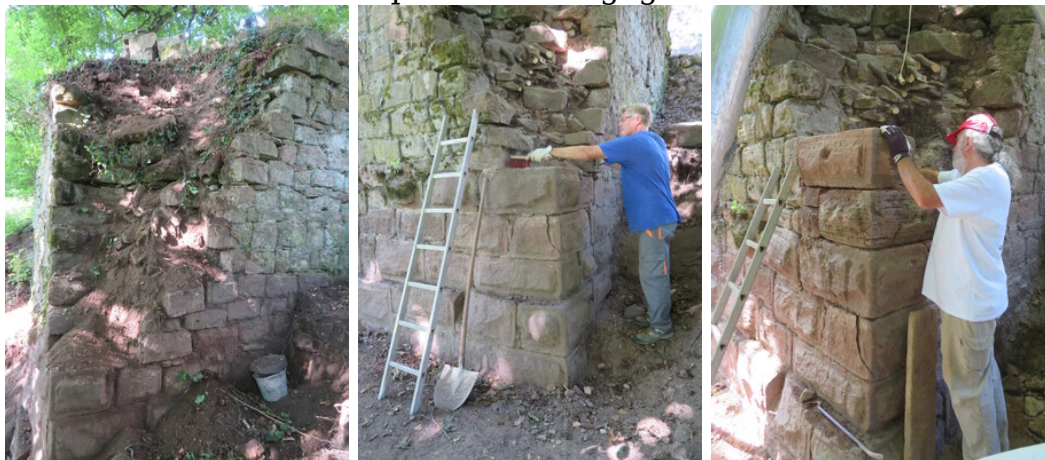
Pour consolider le tout nous avons remonté plusieurs assises en pierres à double bossage en veillant particulièrement à faire un blocage solide le plus profond possible avec de grosses pierres. Nous avons aussi démonté et remonté les pierres lisses qui n'étaient pas ancrées solidement, cela sans aller trop loin de chaque côté. Nous n'avons malheureusement pas pu faire disparaître les nombreux coups de sabre du mur existant. Nous finirons le rocaillage quand le chantier encombrant actuellement le dessus de la barbacane aura été complètement dégagé.
