Château de Grand-Geroldseck

Chronique photo commentée

Barbacane

Décaissement et consolidation de la barbacane

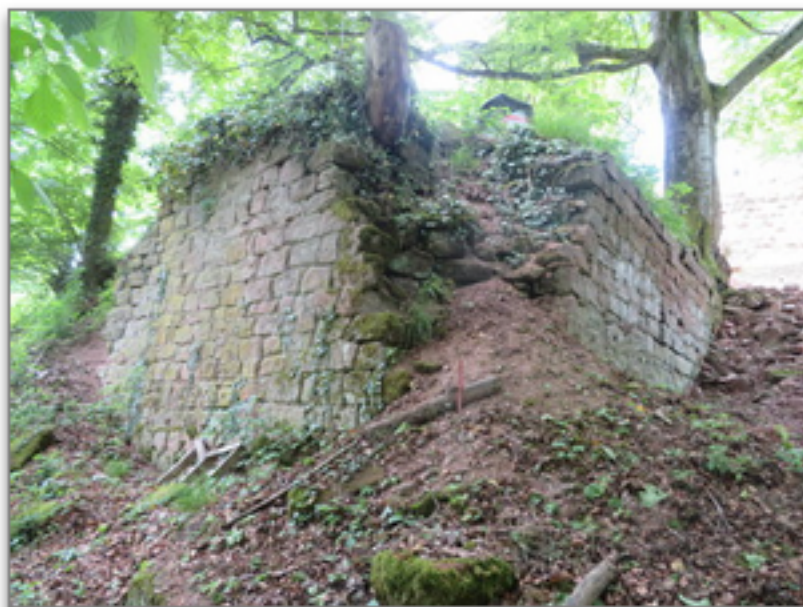
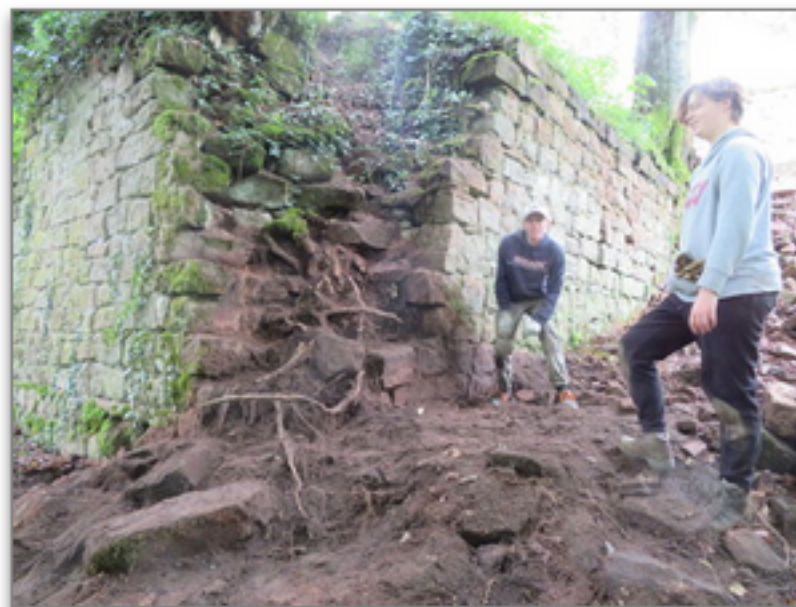
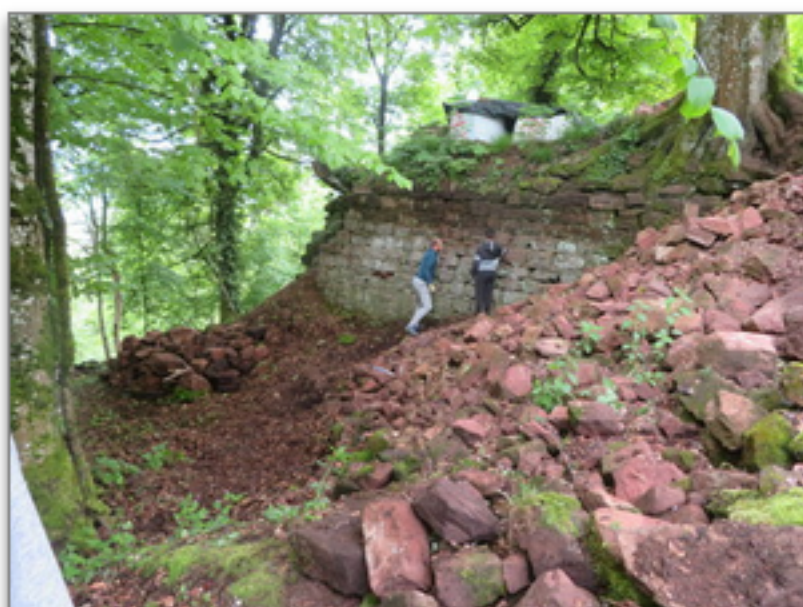
L'effondrement de l'angle Nord-Est de la barbacane est certainement dû à la poussée exercée par les grosses racines de l'arbre qui a poussé au-dessus et dont il ne reste que la souche.

Par contre il semble que le magnifique hêtre n'ait, lui, pas trop endommagé le mur.

Le tas de pierres en contrebas du chemin pourra être déblayé pour donner une plus grande visibilité à la construction.

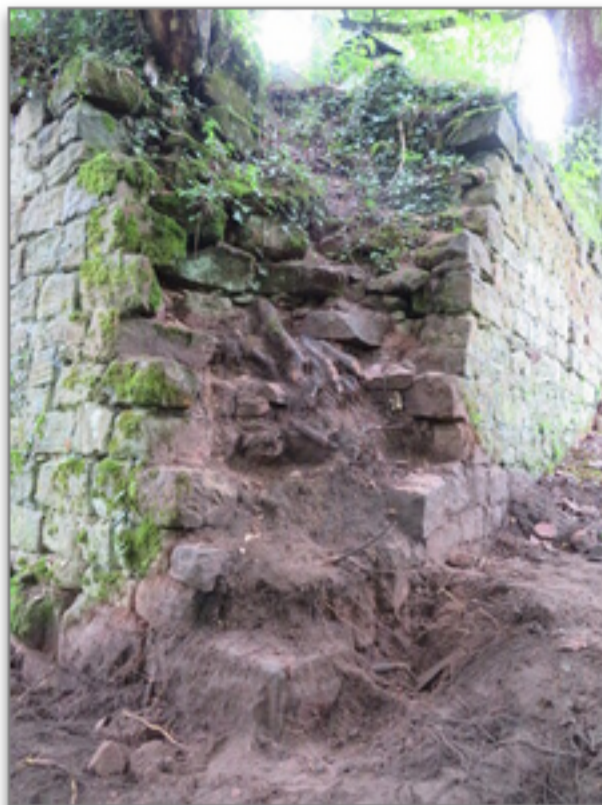
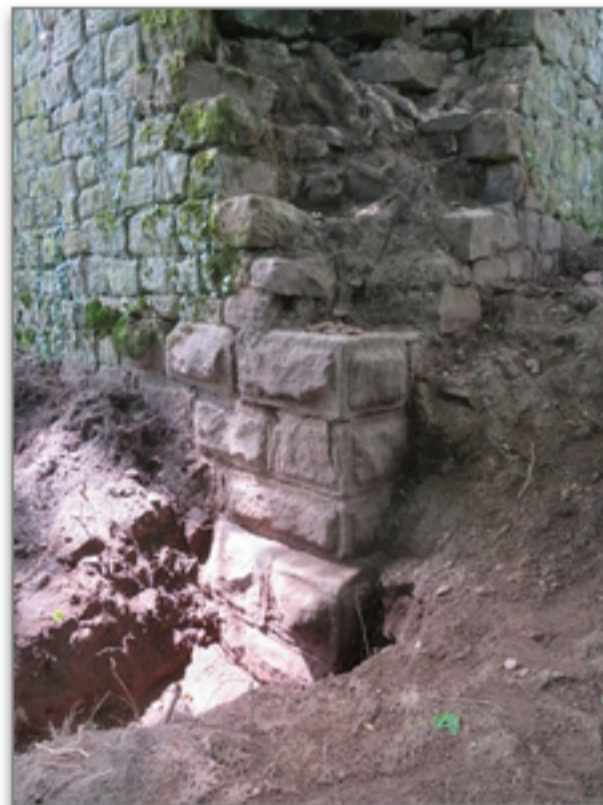
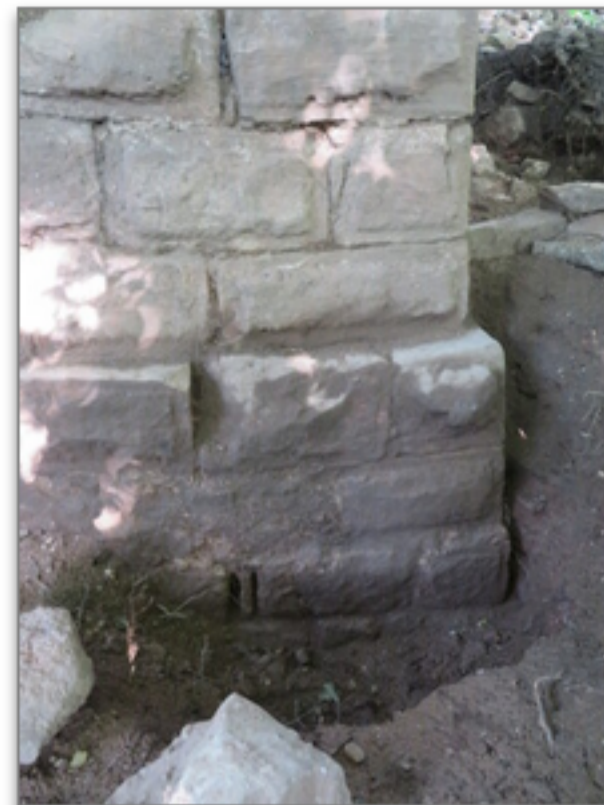
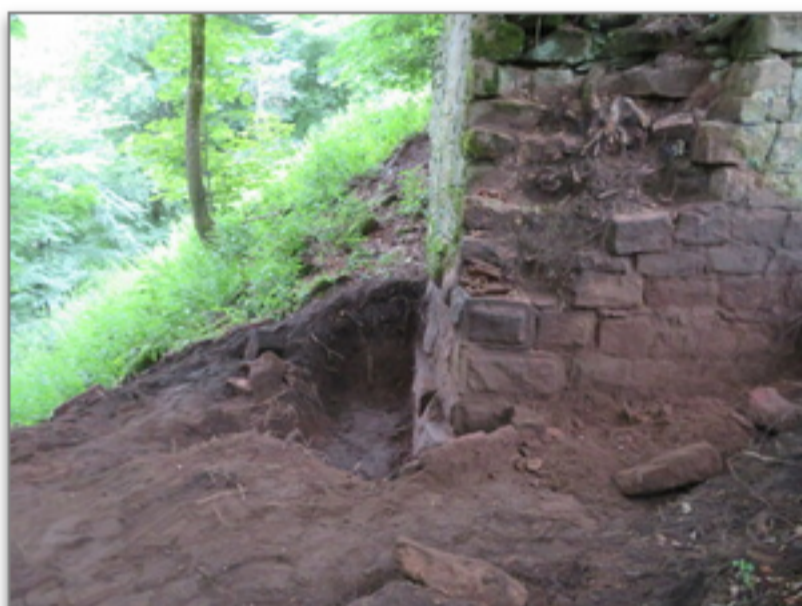
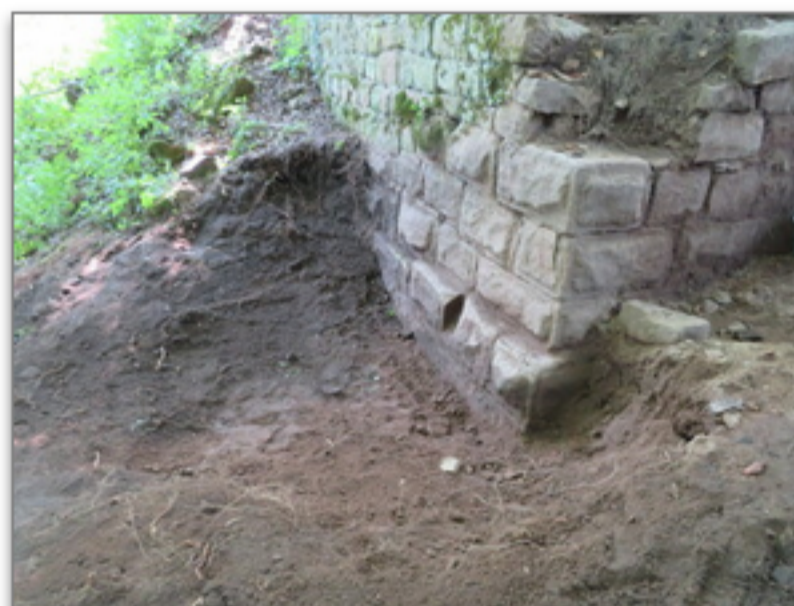
Nous avons fait un sondage pour trouver les blocs formant une première assise solide. Appelons -1 le premier niveau ayant été dégagé (visible sur la première photo). Le bloc -2 juste en-dessous est légèrement fendu mais semble solide. Tous les blocs sont des blocs d'angle à double bossage bien alignés mais montés en retrait par rapport au niveau -4. Un des blocs à simple bossage de niveau -6 comporte deux fentes verticales taillées parallèlement. Nous n'avons pour le moment pas été plus bas et avons comblé le sondage en laissant voir la base de niveau -4.

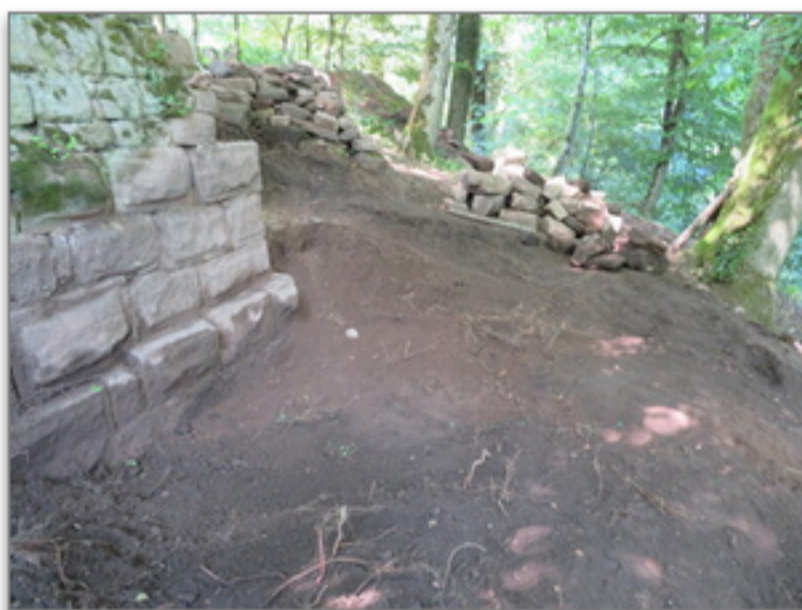
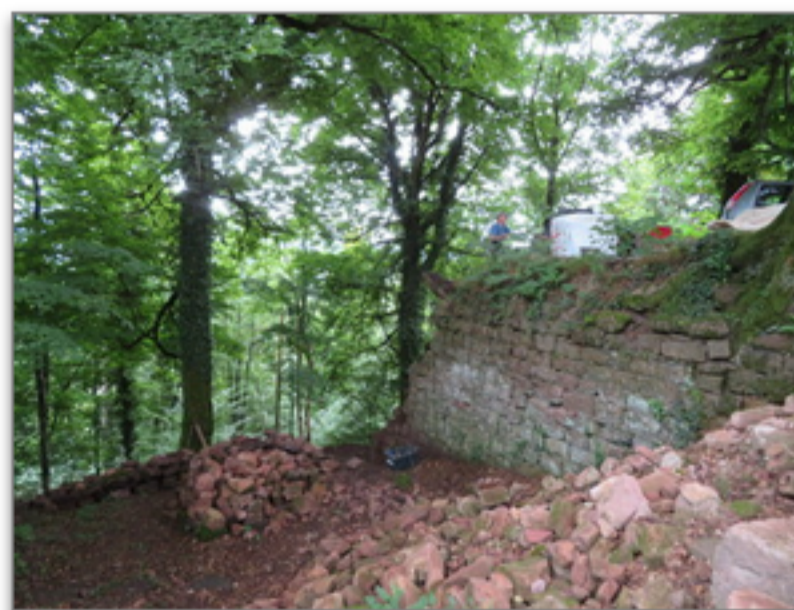
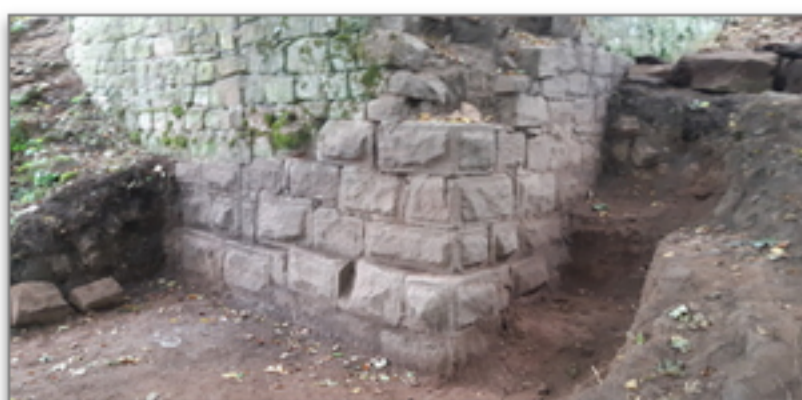
En déblayant la terre et les pierres amoncelées au pied de l'angle nous avons dégagé une plateforme et nous permettant de constater que la base de l'angle de la barbacane est vraiment saine et bien construite avec de beaux blocs à bossage qui se prolongent de chaque côté de l'angle, du moins pour les niveaux les plus bas.
