# CHÂTEAU DU GRAND GEROLDSECK

## MACONNERIES ZONE O ET RETOUR N

### ATTACHEMENT FIGURE N°2

Dépose/repose Zone O1/O2 – Pose parements manquants et blocage Zones O et N

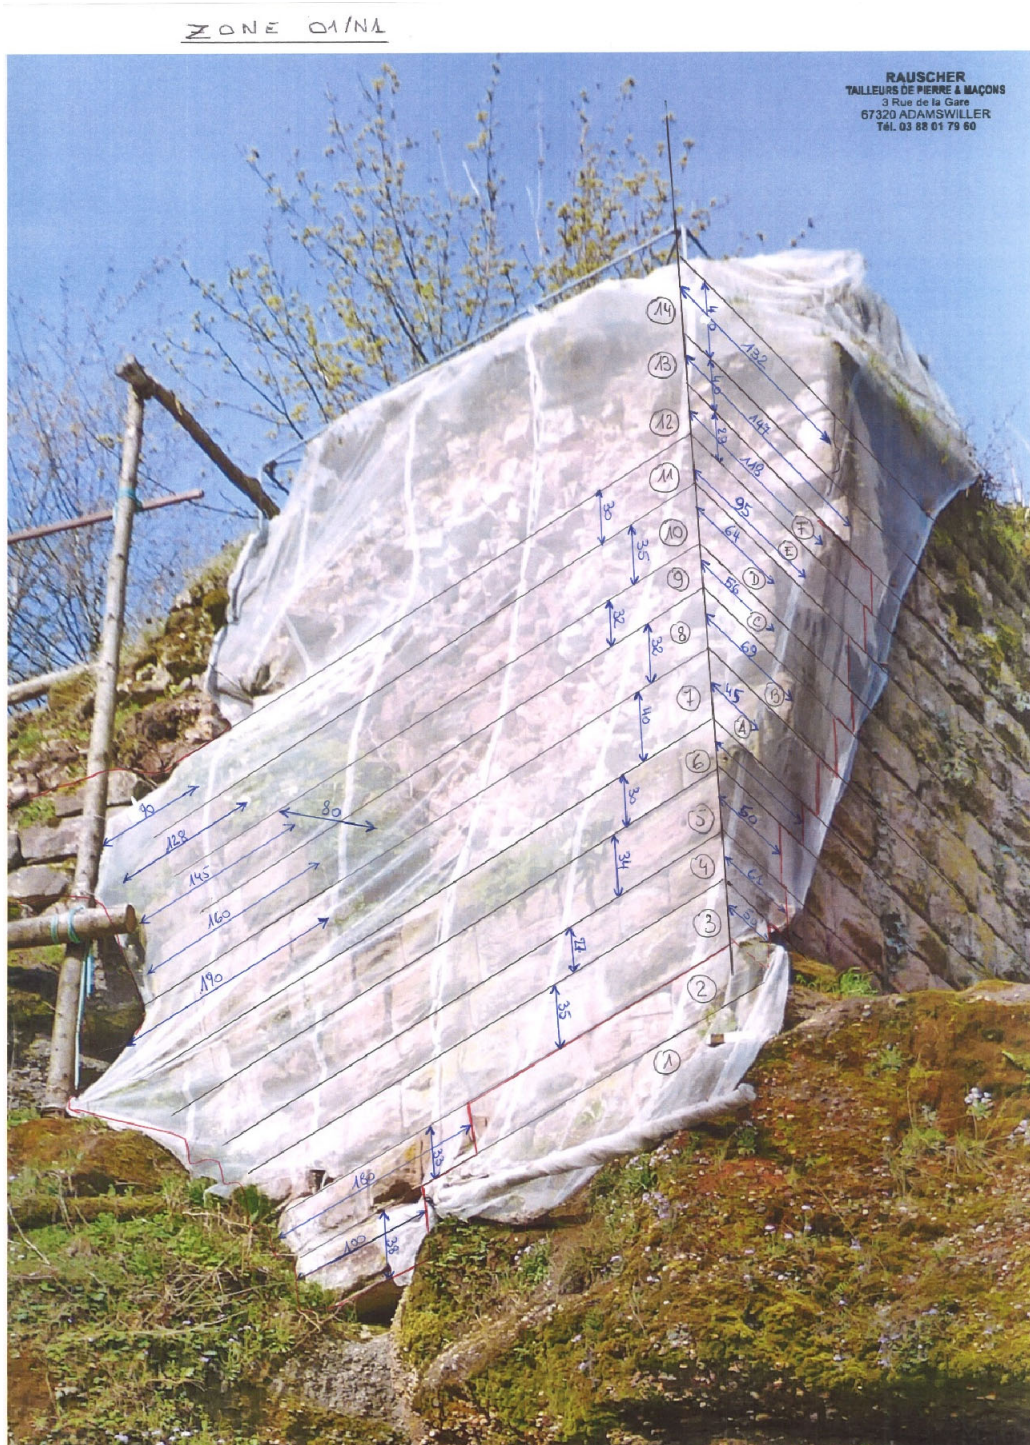
— limite de dépose du parement

Vue générale du Mur O1/O2 avant travaux  
(voir cette photo annotée fournie en format A3)

28/29 – Dépose/repose des maçonneries désorganisées Zone O1/O2

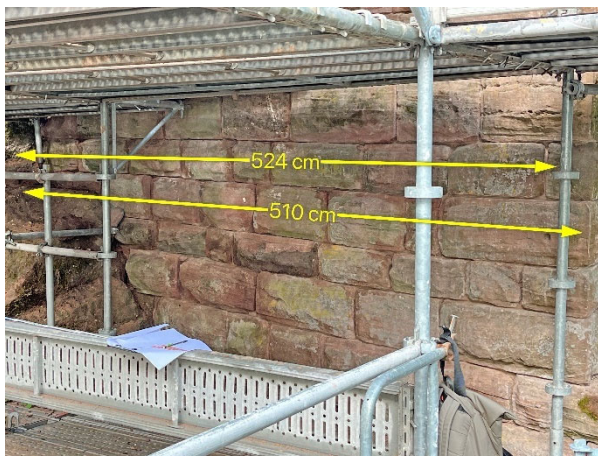
Mur O1 –  
Dépose/repose  
de la partie  
basse et détail  
de la partie  
maçonnée sur le  
rocher

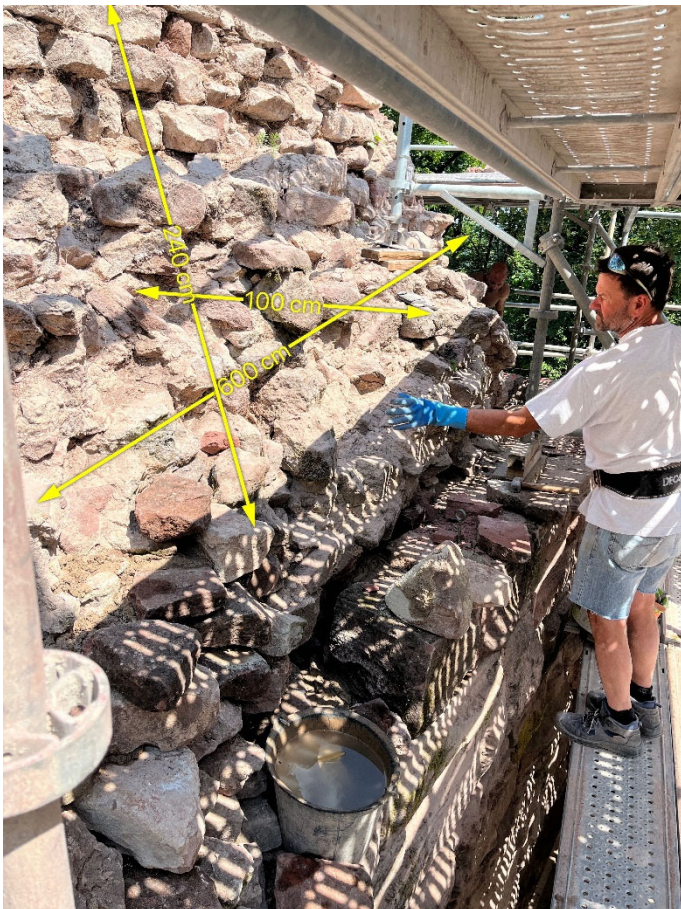
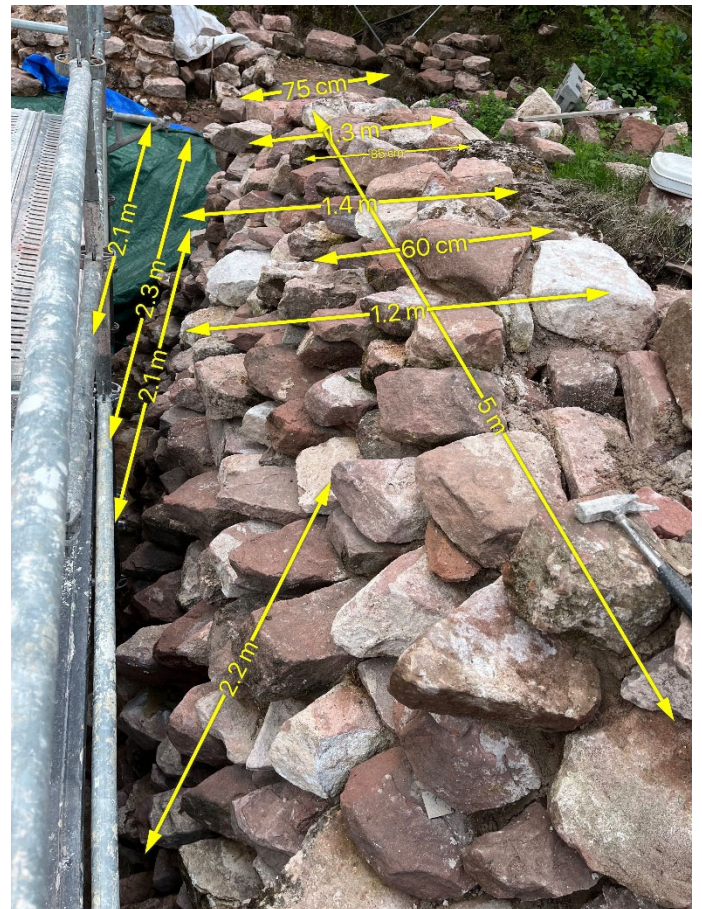
Mur O1/O2 – Au-dessus du parement – purge du blocage sur une profondeur ~20 cm avant remontage de la maçonnerie et réalisation de l'arrachement

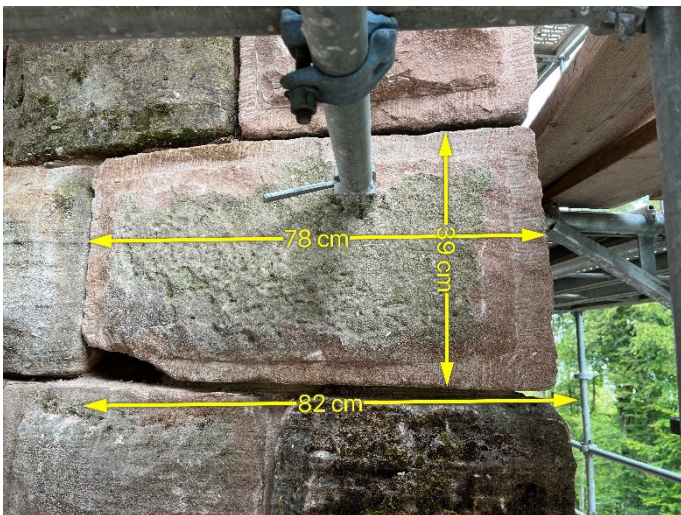
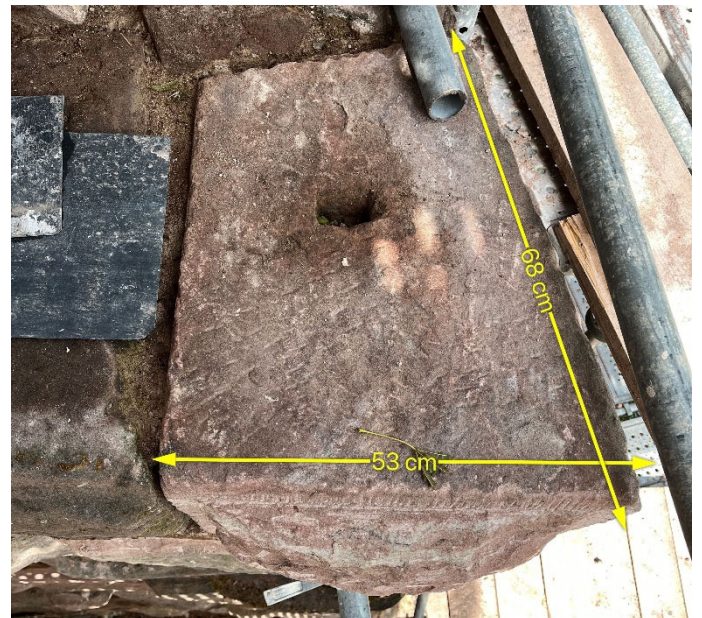
Angle N1/O1 – Devant parement conservé – assises 13 et 14

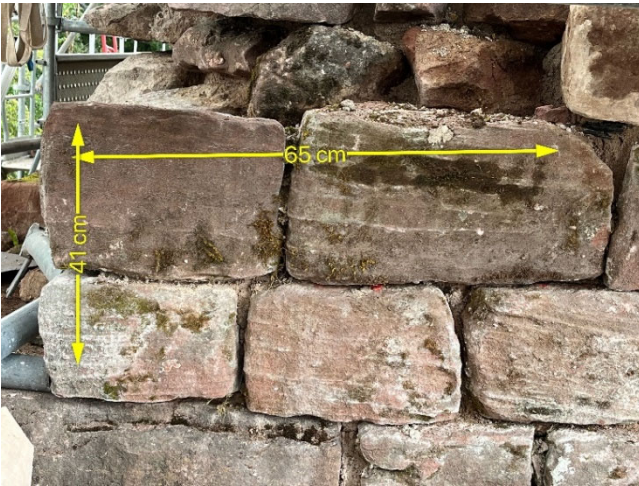
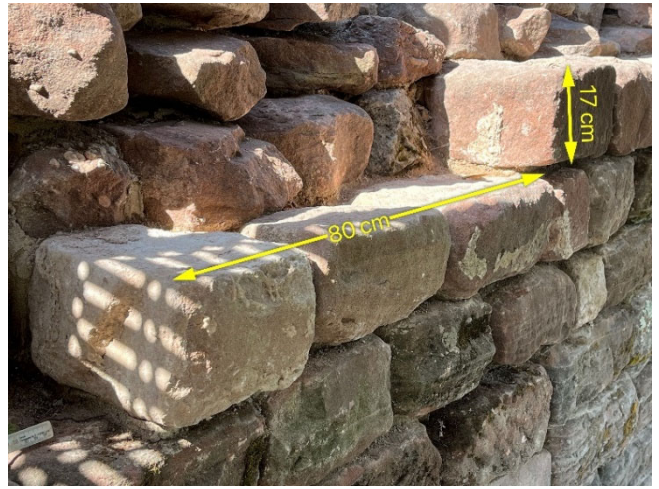
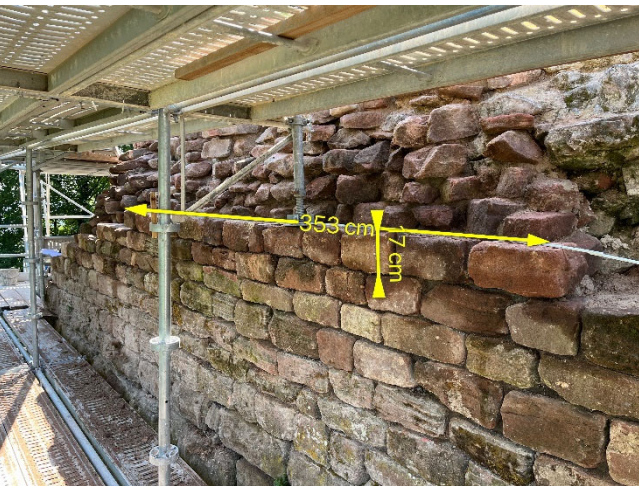
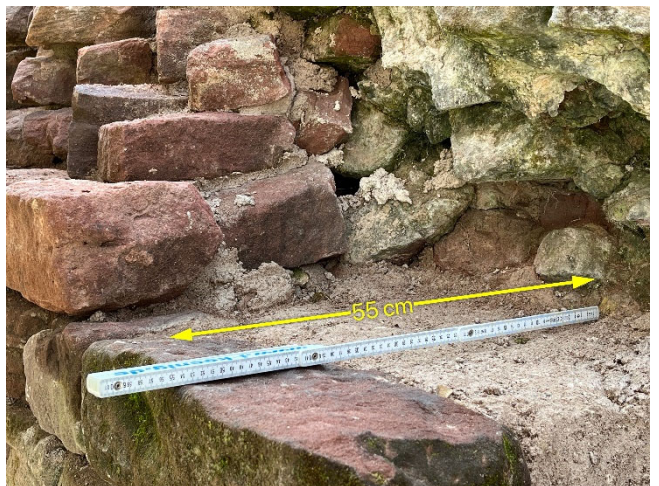
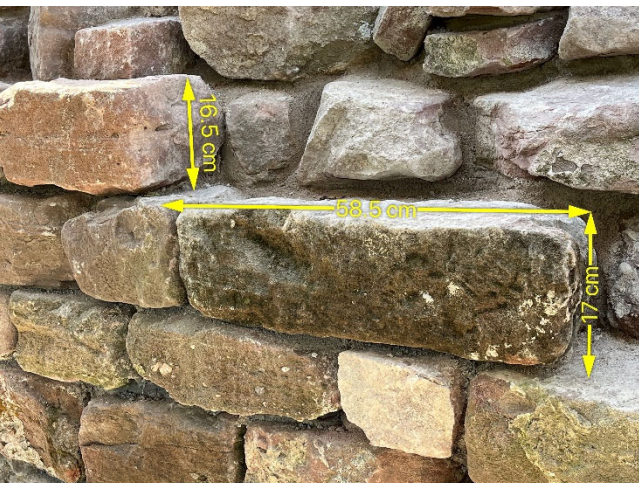
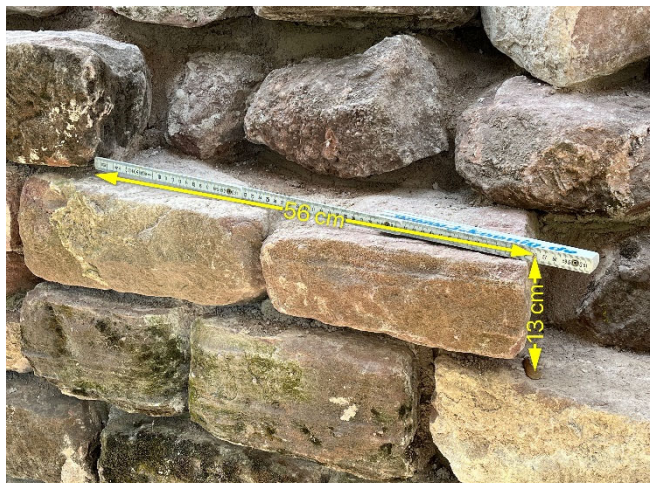
Mur N2 – Montage de la partie haute du parement (préalablement déposée, mais remontage différent)

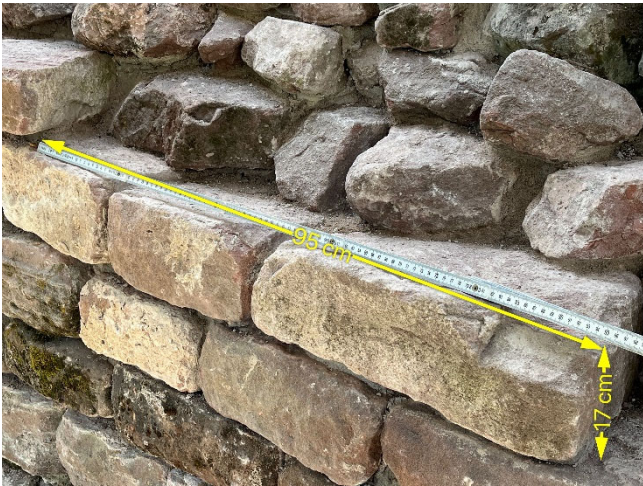
Mur N2 – Suite du montage de la partie haute du parement vers N3

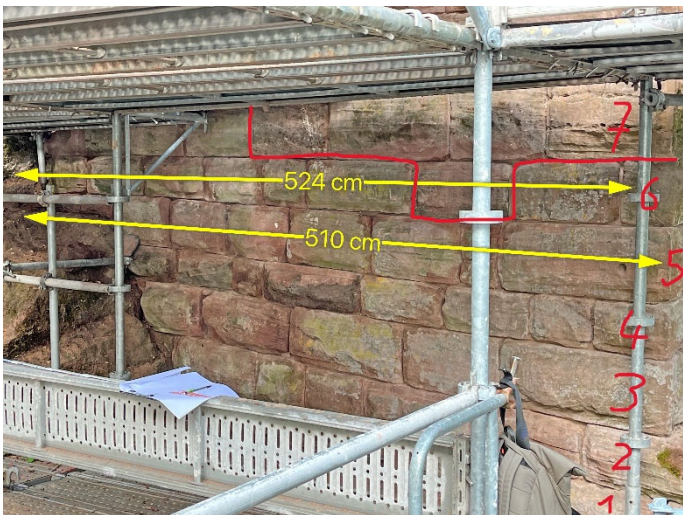
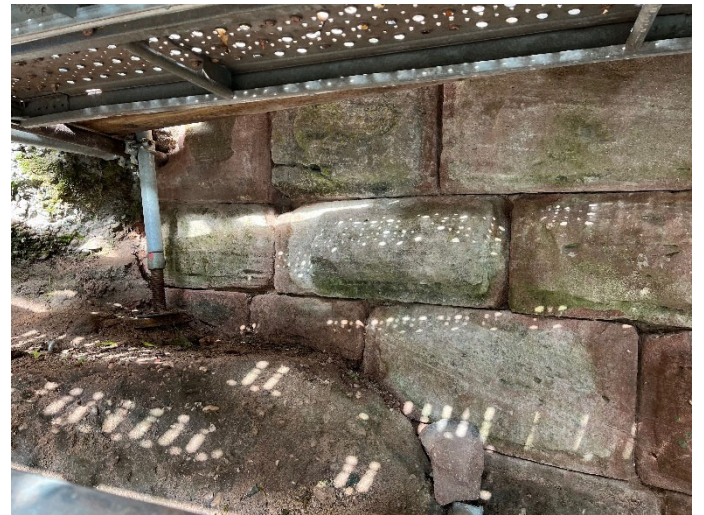
Mur O1 – Restitution de la maçonnerie manquante et détail contre le rocher à gauche (partie basse)

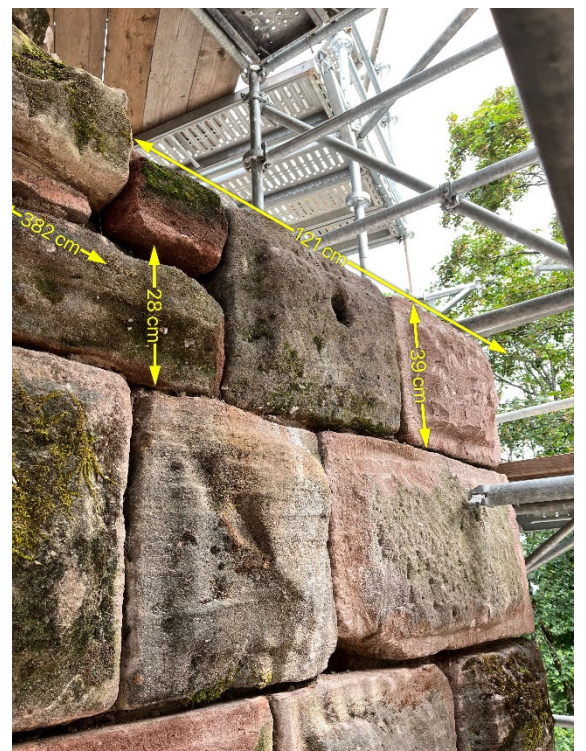
Mur O1 – Restitution de la maçonnerie manquante et détail de l'angle (partie haute)

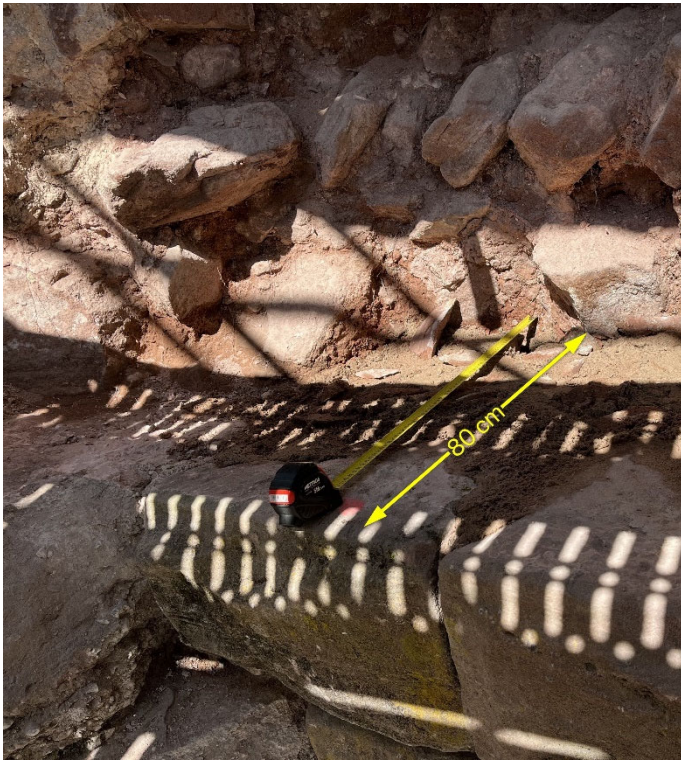
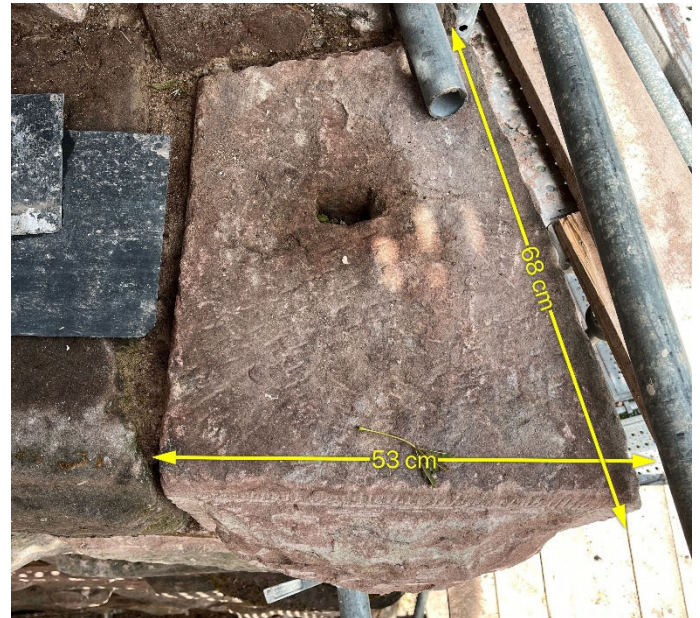
Mur O1 – ci-dessus pierre d'angle assise 14  
Mur O1 – ci-contre profondeur de la maçonnerie assise 10 à gauche contre le rocher

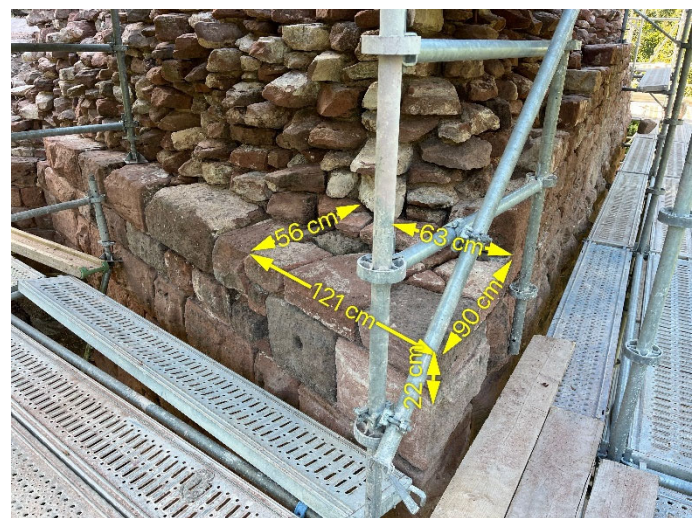
Tout à la fin des travaux, rajout de quelques moellons de parement pour rattraper la différence de niveau au droit de l'angle O1/N1

Mur O2 faisant l'angle avec O1

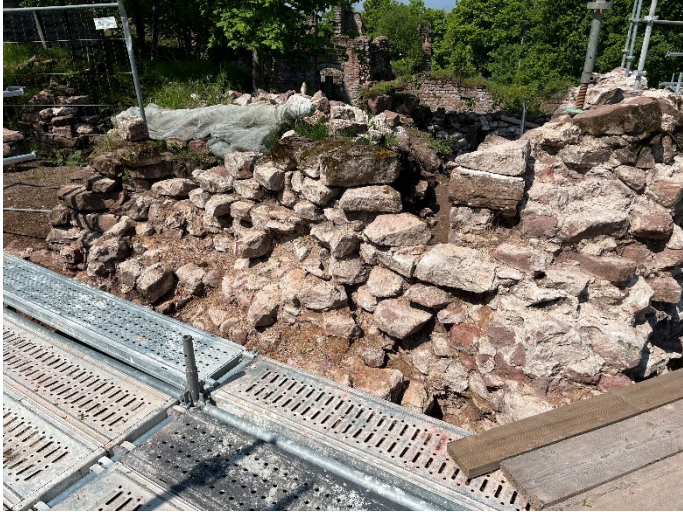
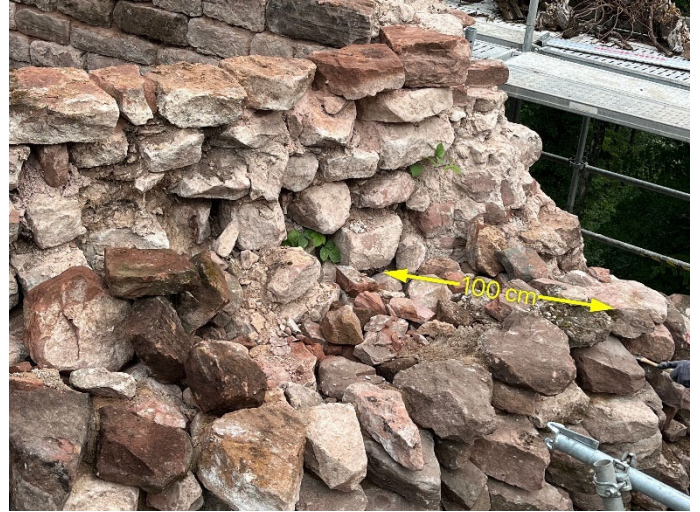
Mur O1 – Sommet du mur

A gauche, purge en cours de la maçonnerie de blocage disloquée – à droite, remontage du blocage et arrachement

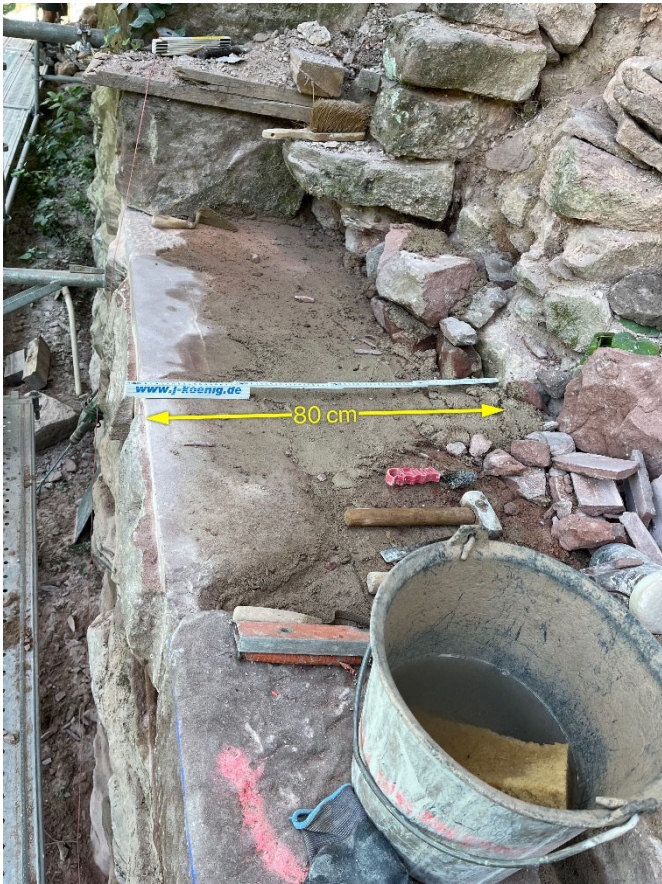
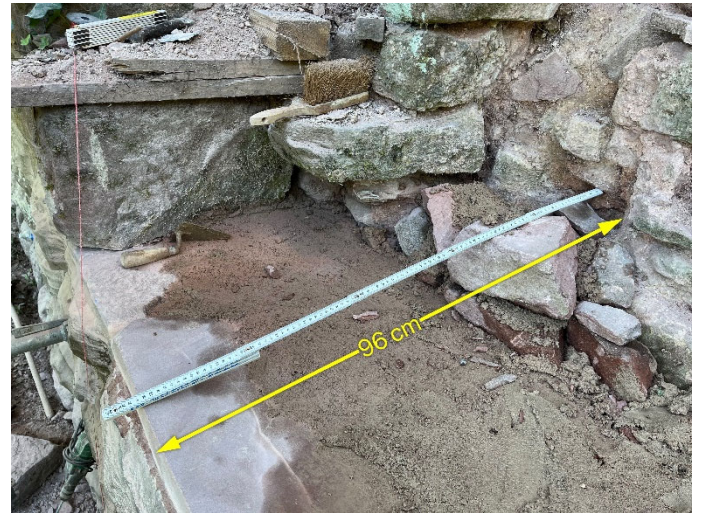
Mur N3 – épaisseur du mur à divers endroits (photo page précédente, photos ci-contre et ci-dessus)

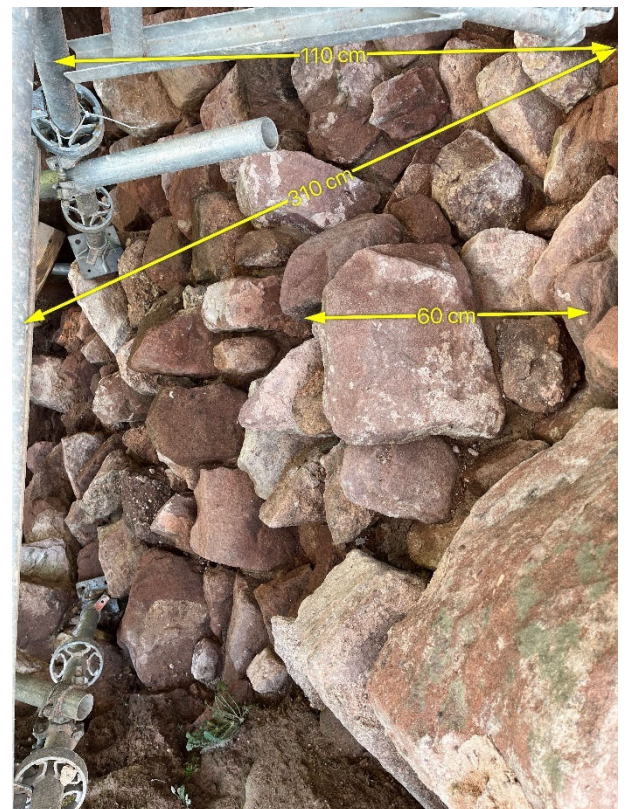
Mur N 3 – Maçonnerie de blocage à droite du parement rajouté, en pied de mur (vue de face et de dessus)

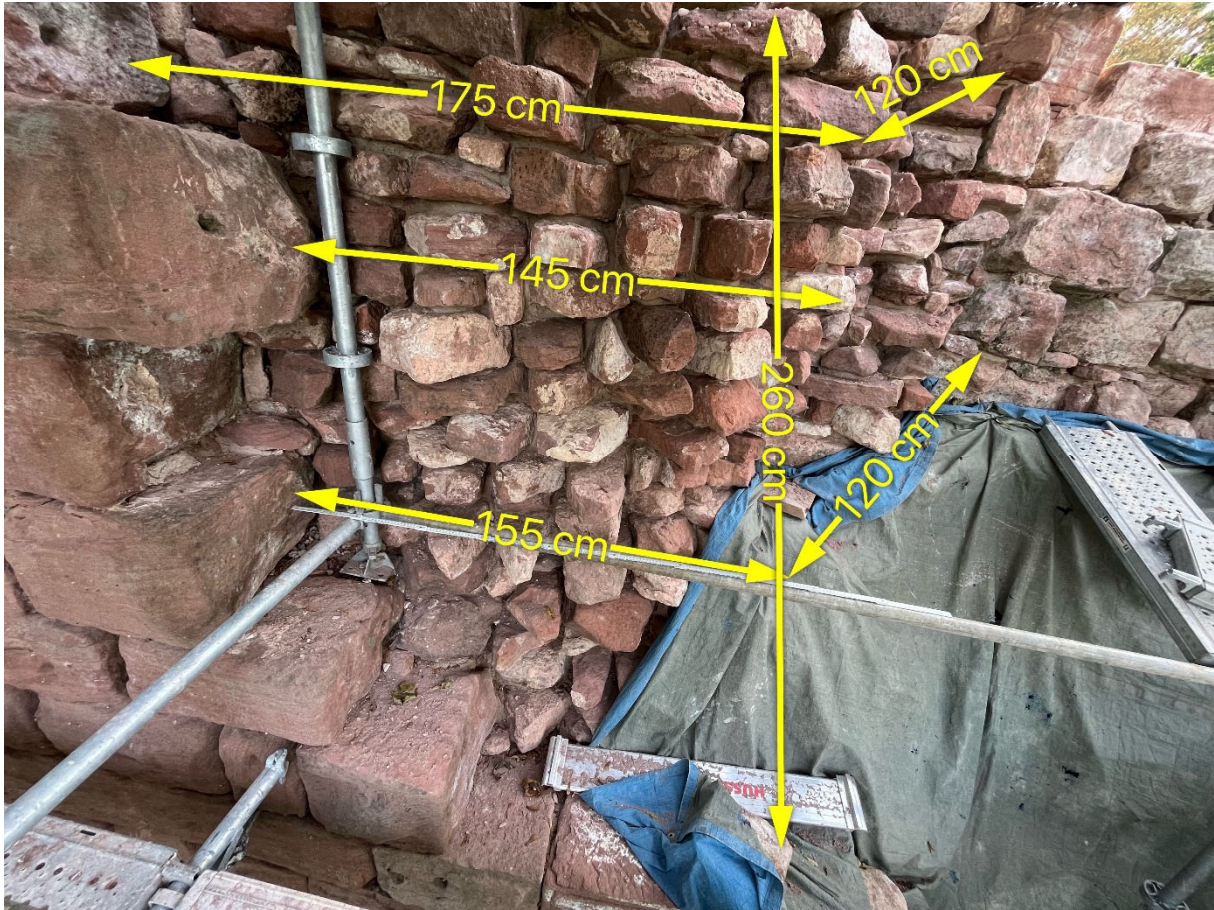
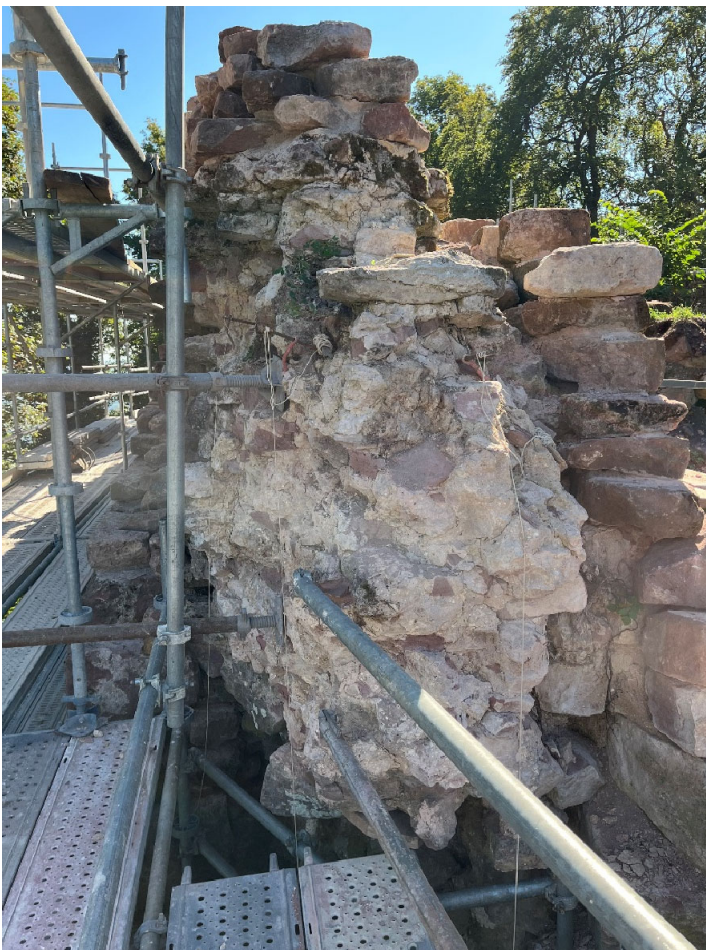
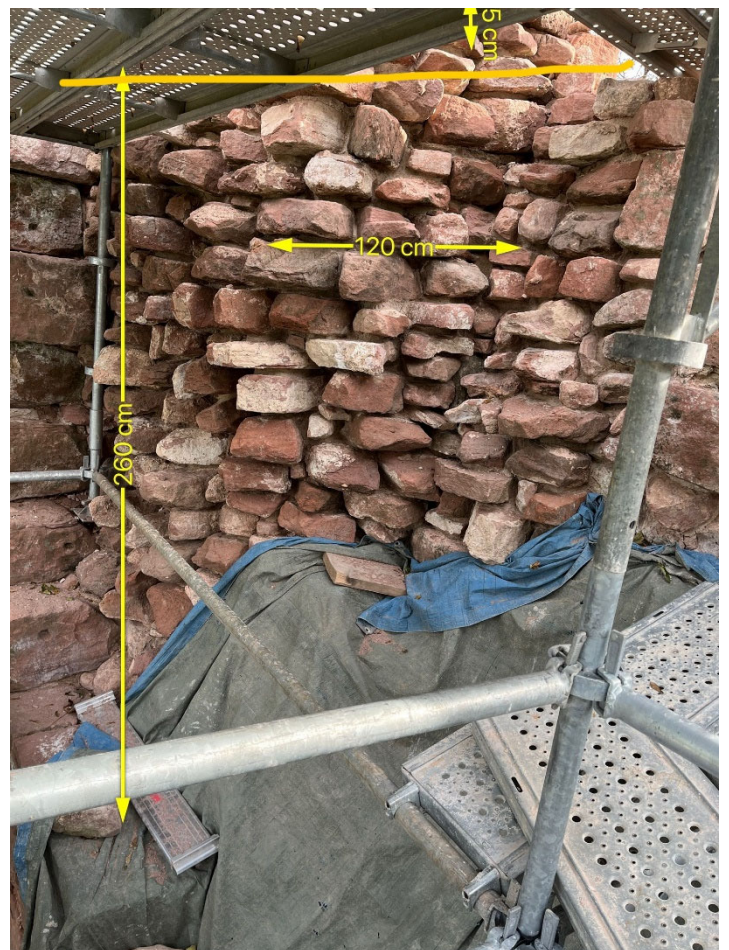
Mur N3 - Colonne de maçonnerie de blocage – reprise en sous-œuvre sous le blocage suspendu conservé
