**Château du Grand Géroldseck**  
**Restauration du dispositif d'entrée et de la zone adjacente**  
**DOE - Reportage photographique phase II**

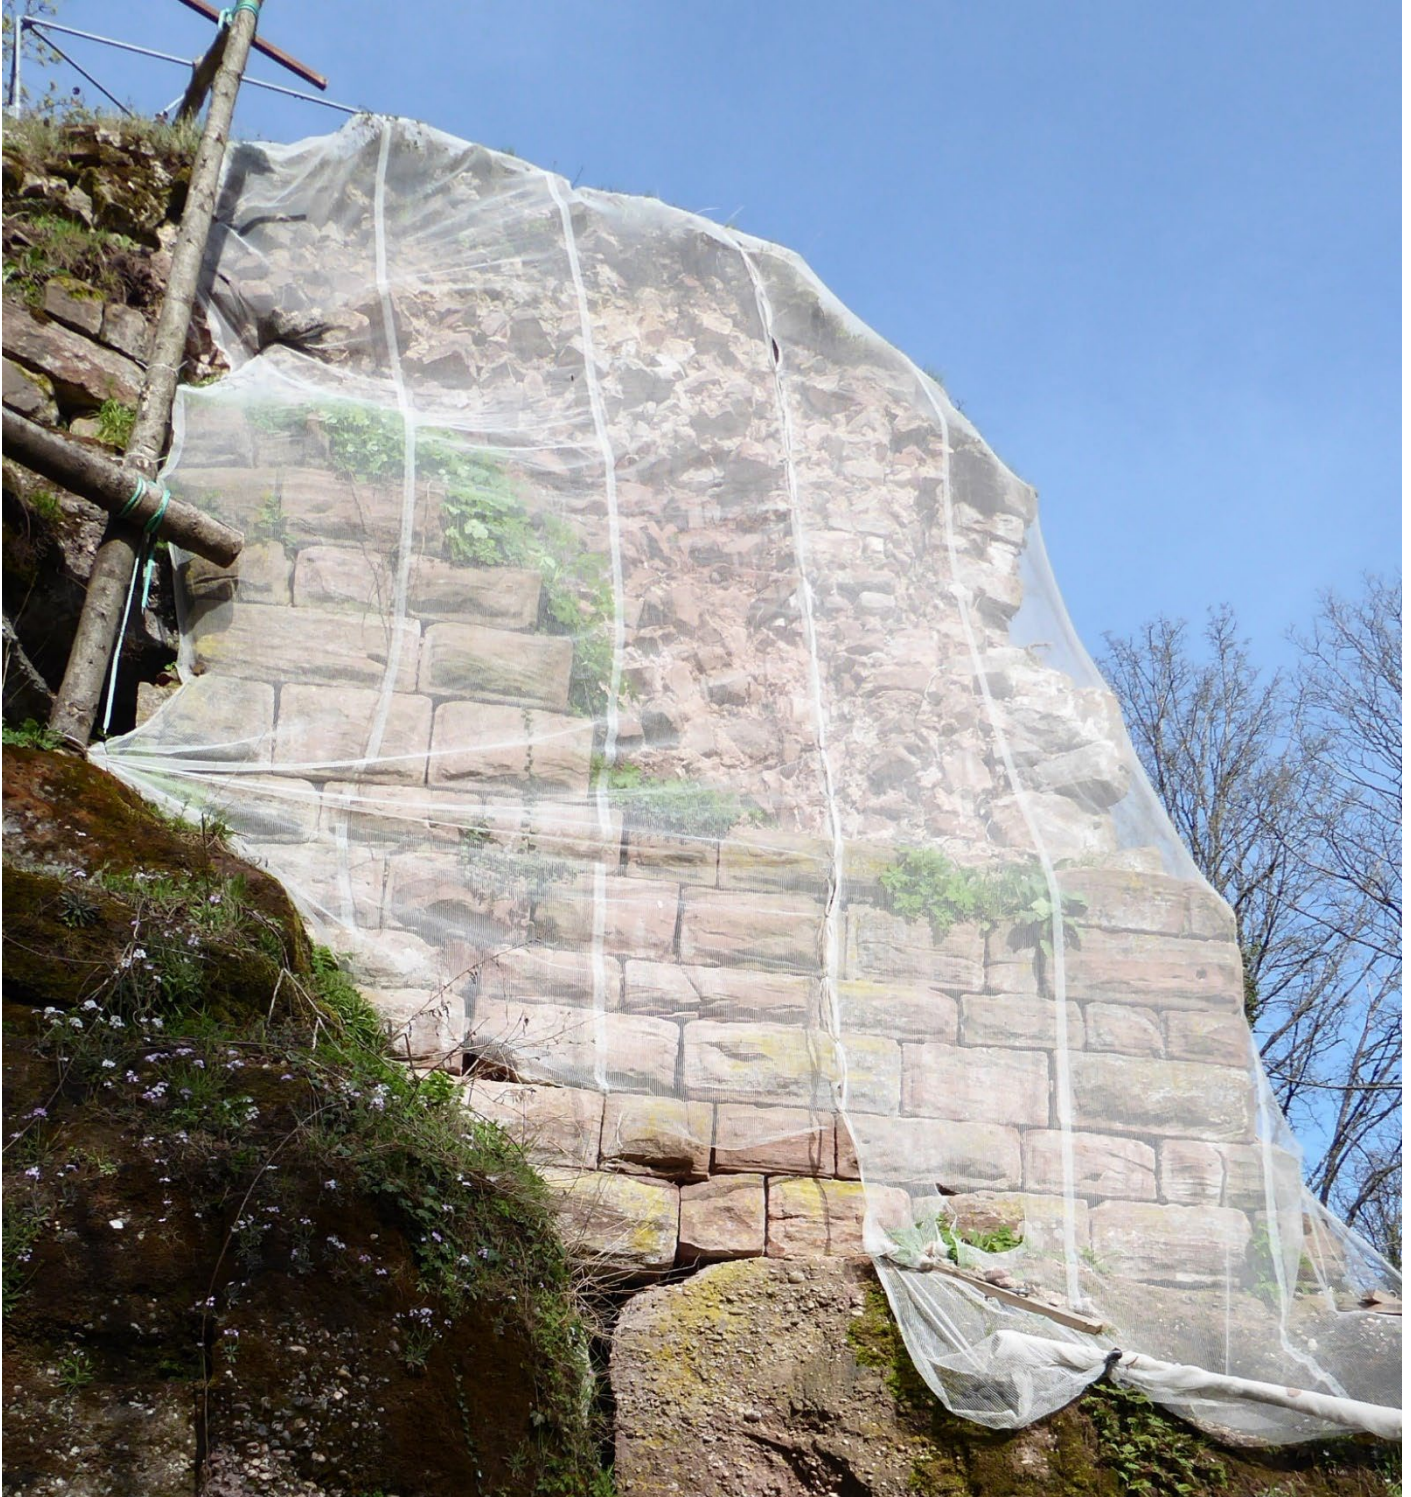
Secteur O

Situation avant travaux

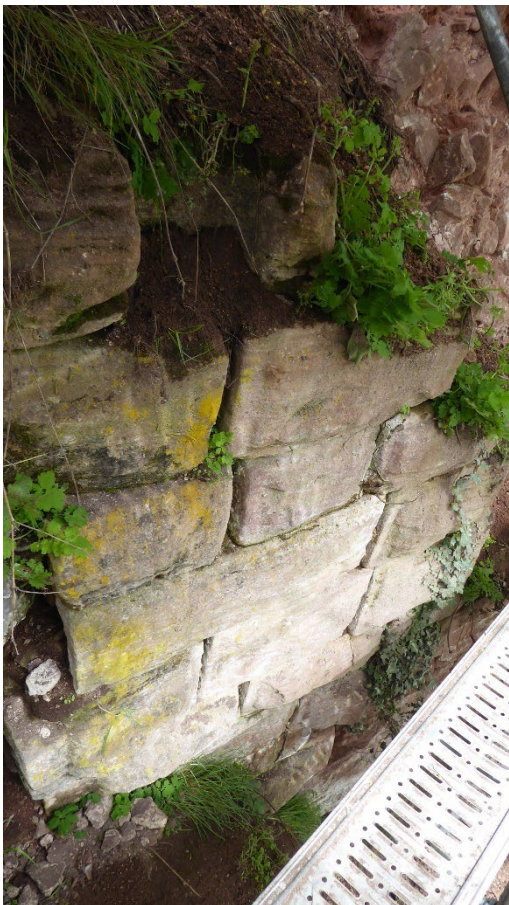
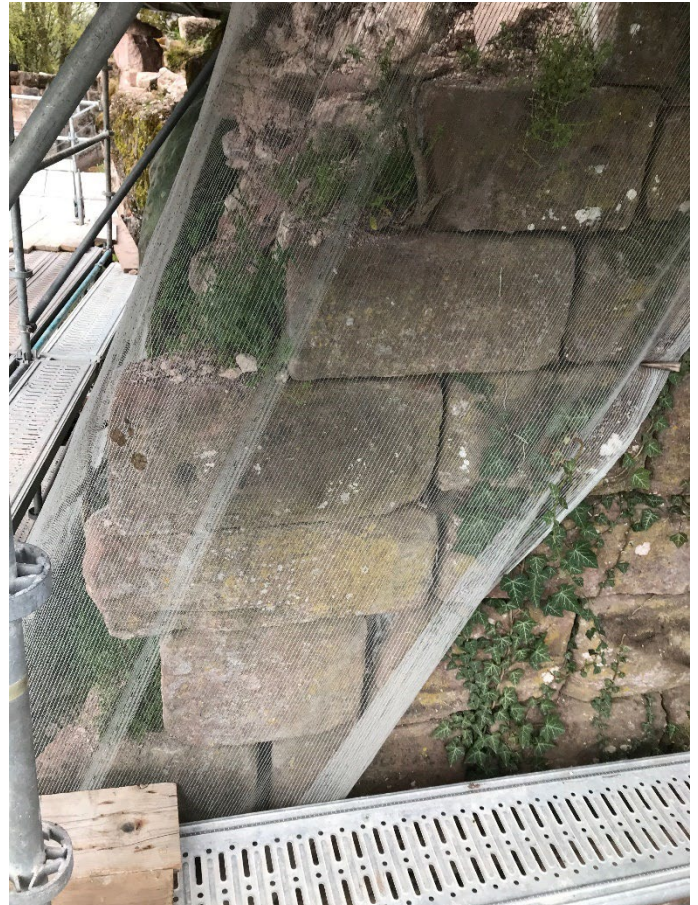
Travaux secteur O

Dépose en conservation des parties branlantes – purges des blocages

Côté gauche vers le long du rocher et angle O/N

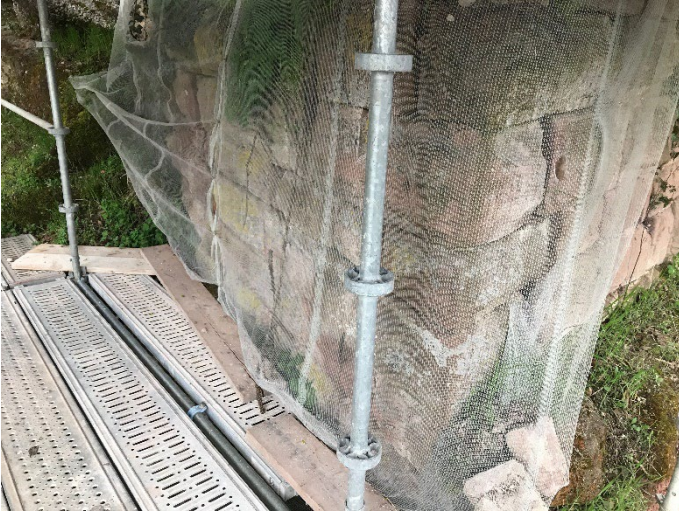
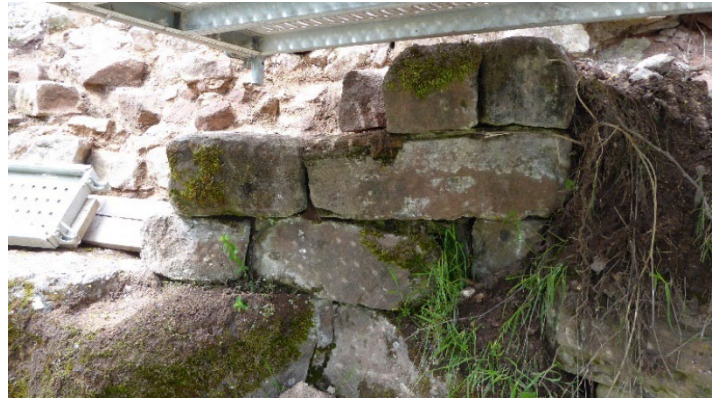
Partie basse sous l'effondrement et au-dessus du rocher à droite

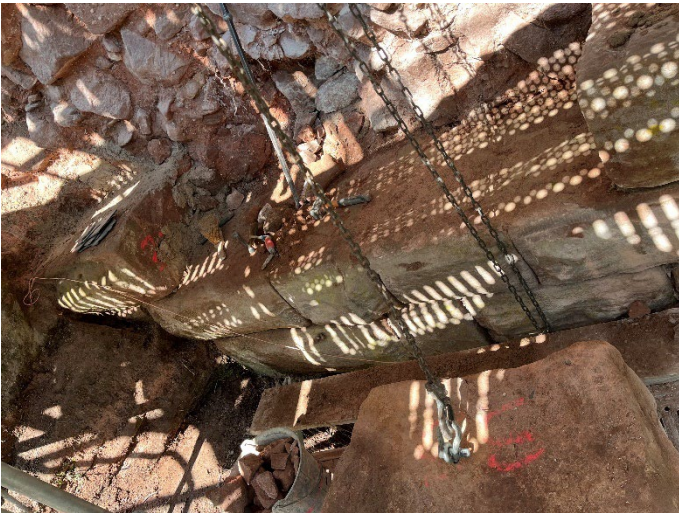
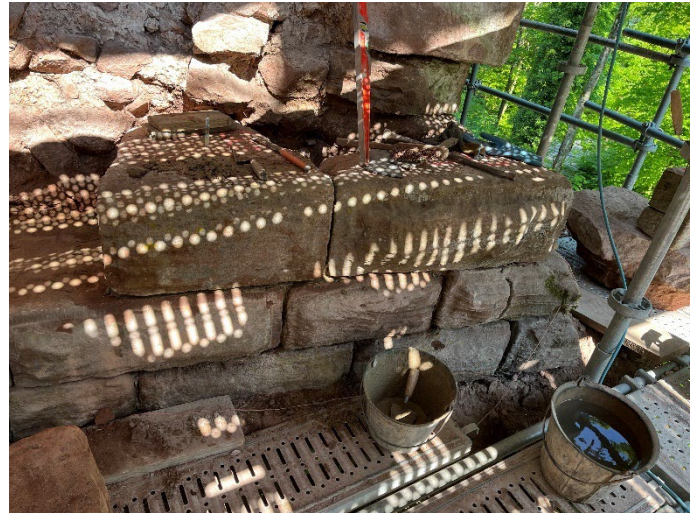
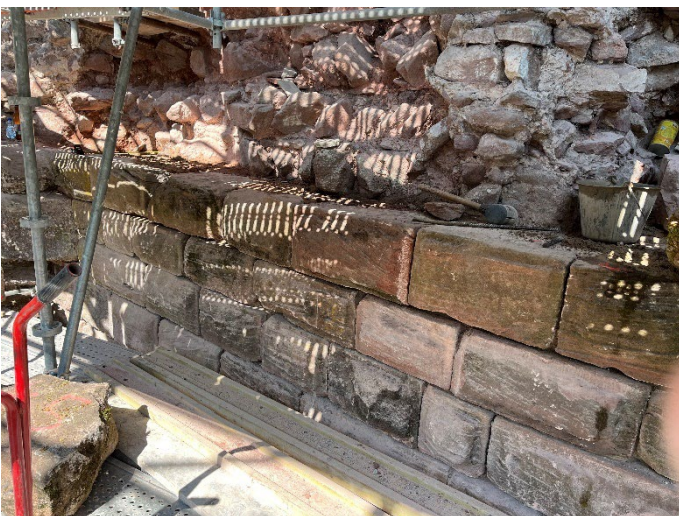
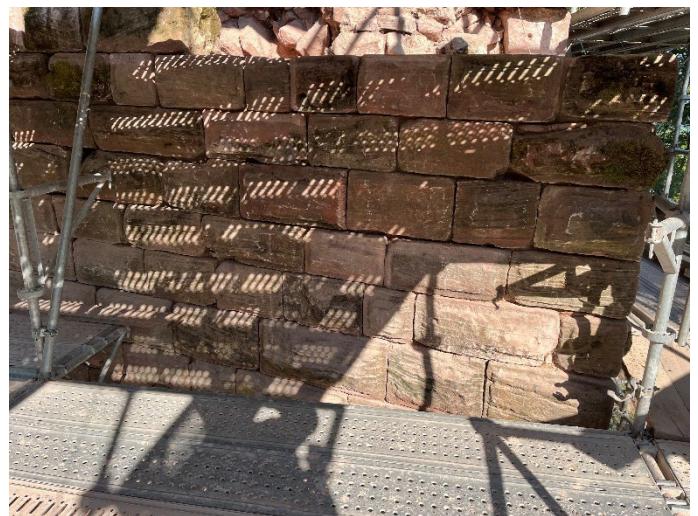
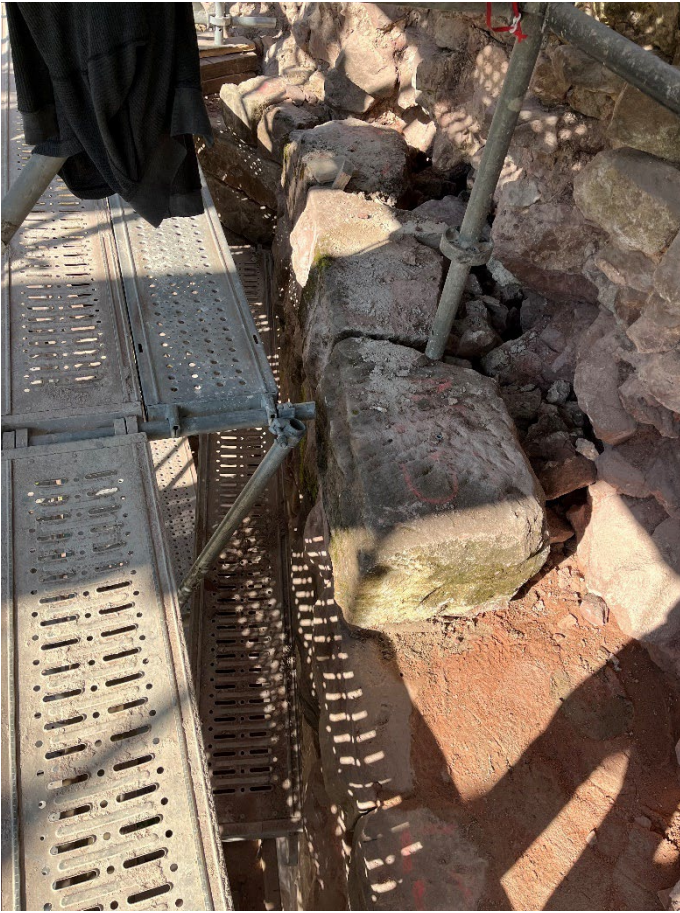
Remontage des maçonneries

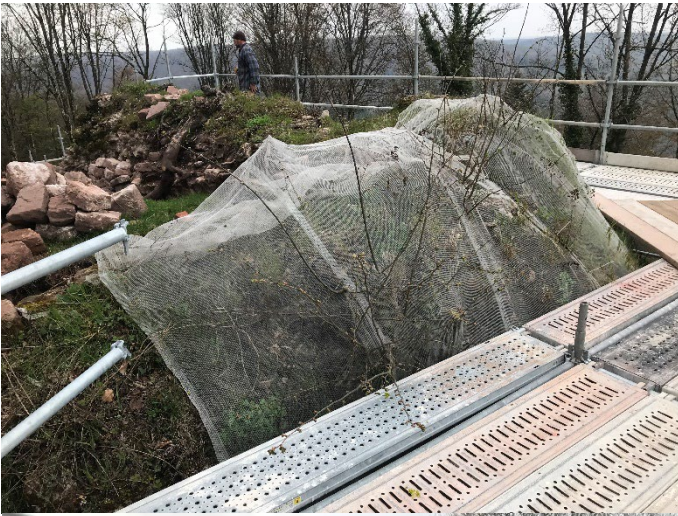
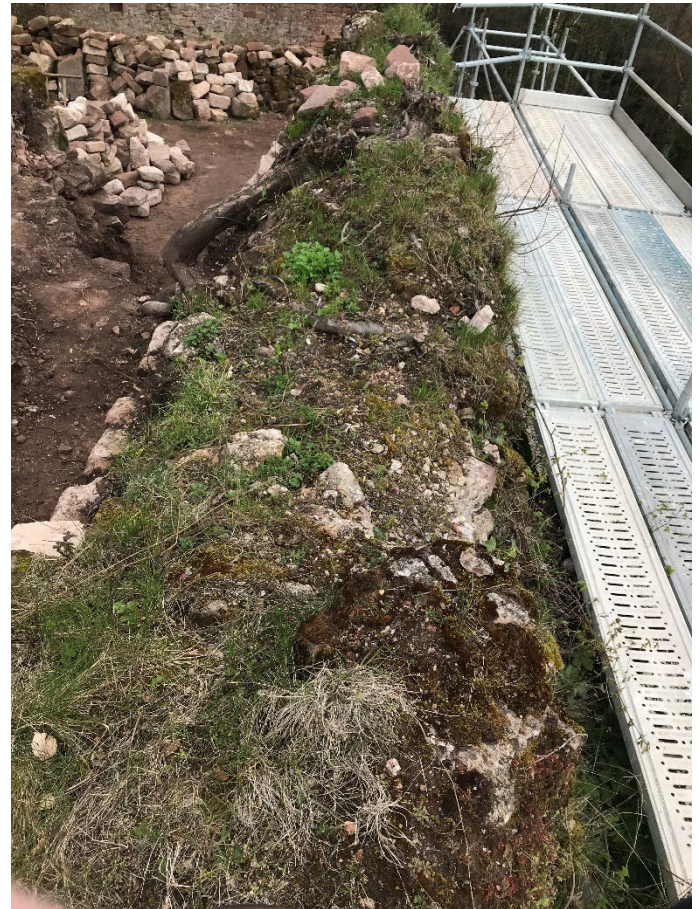
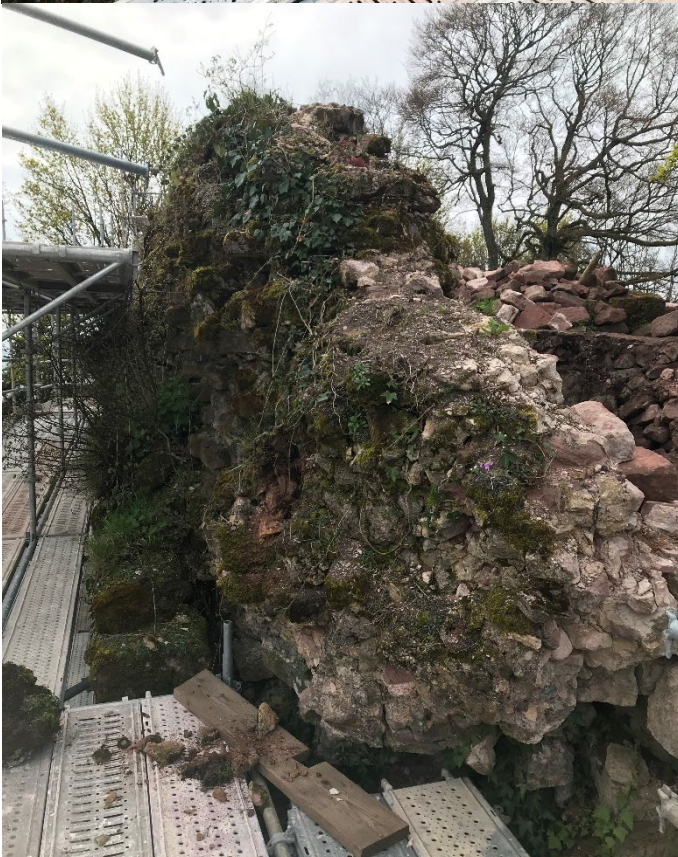
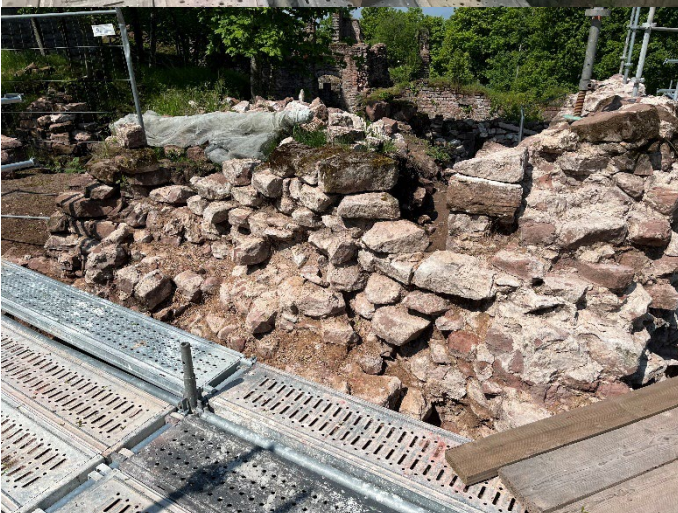
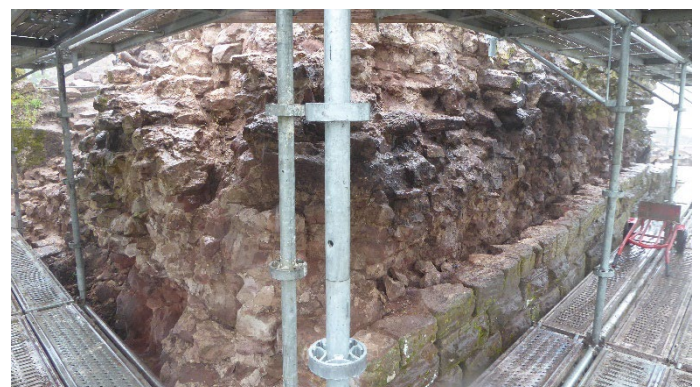
Travaux secteur N – Principalement en partie haute et à l'extrémité Nord-Ouest (N3)

Enlèvement de la végétation et purge du blocage (secteurs N et O) dépose des dernières assises qui déversent (secteur N)

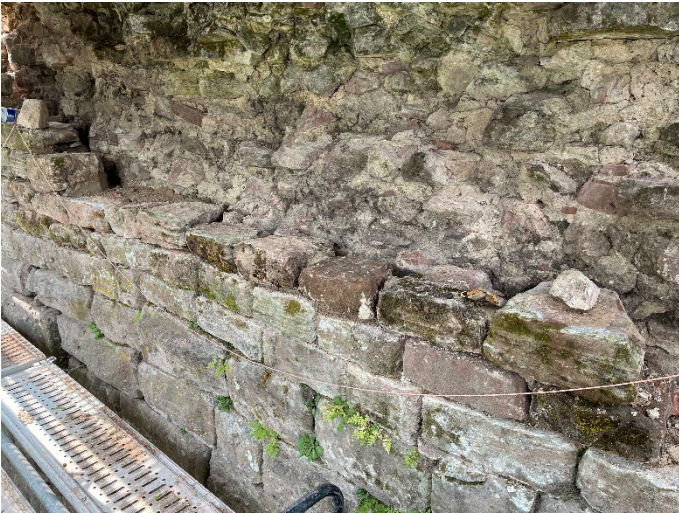
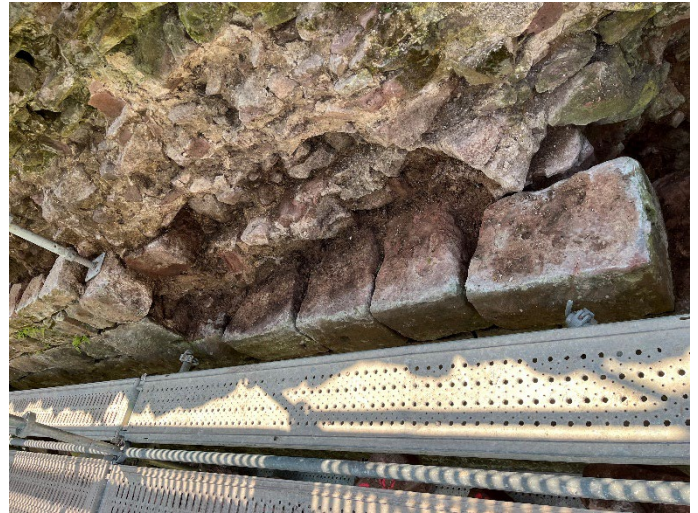
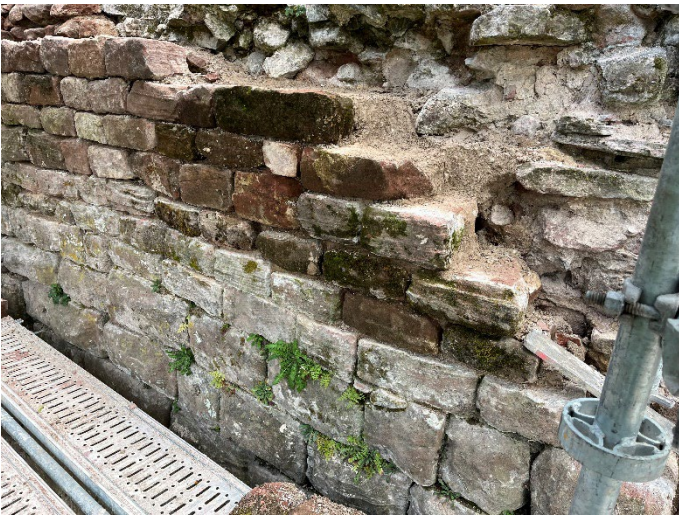
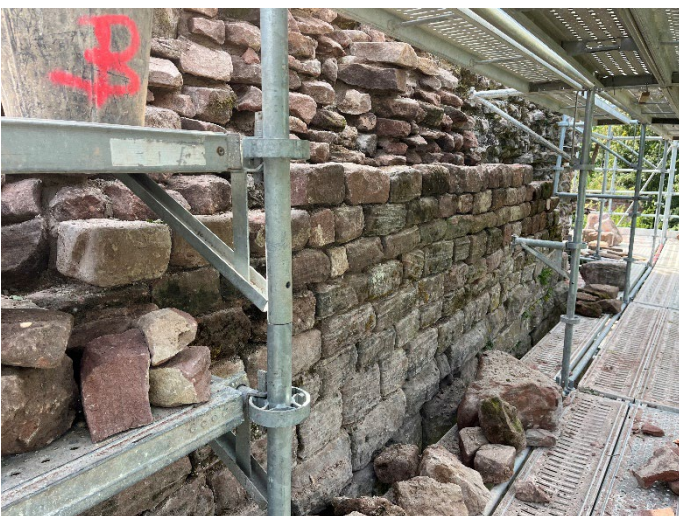
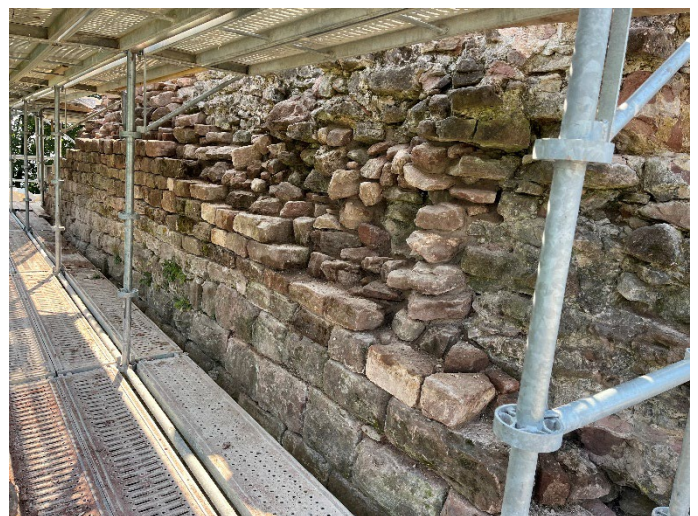
Dépose et repose côté N – partie haute

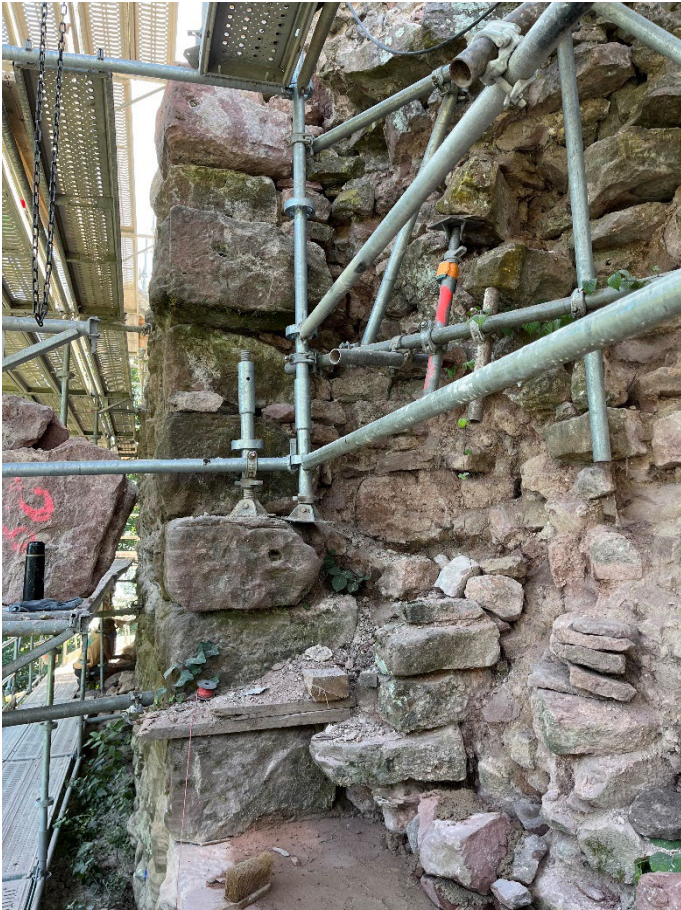
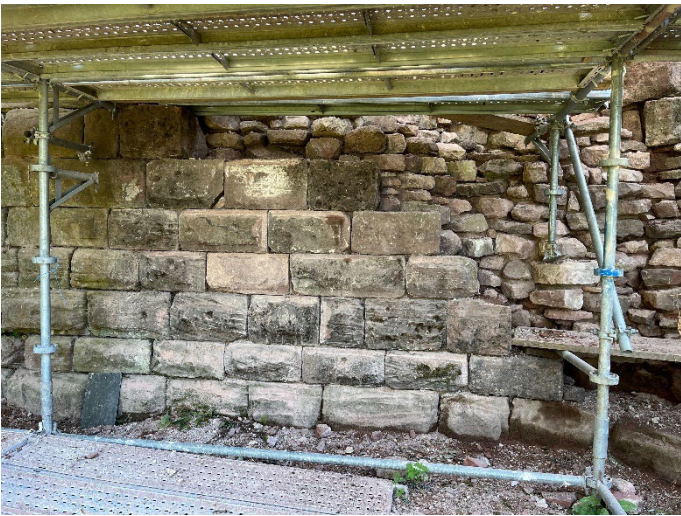
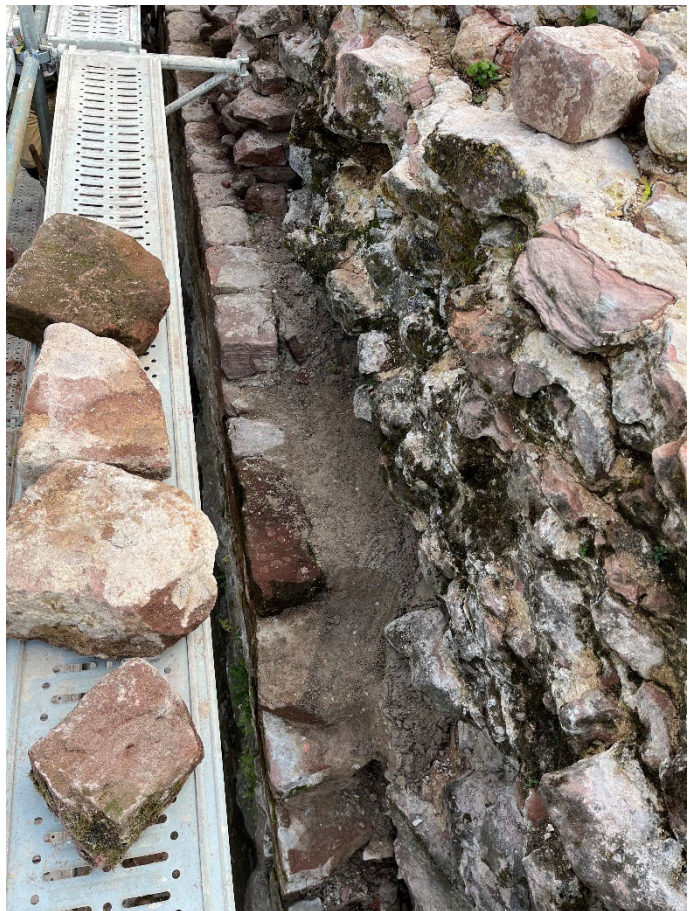
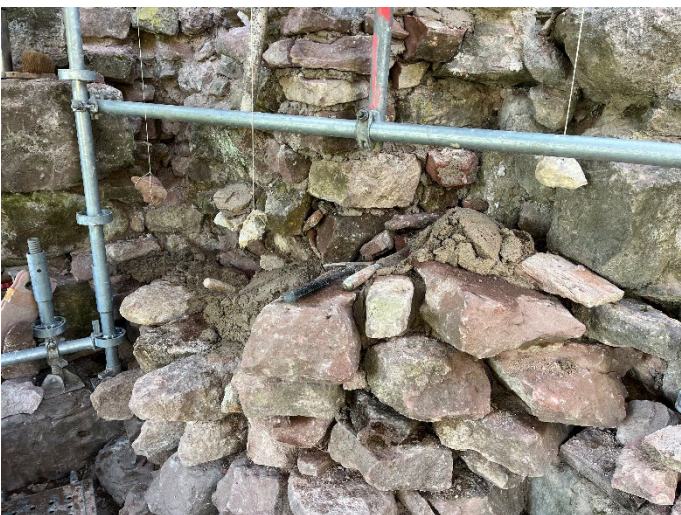
Extrémité Nord-Ouest (N3) restitution des 1<sup>ère</sup> assises et reprise en sous-œuvre du blocage...

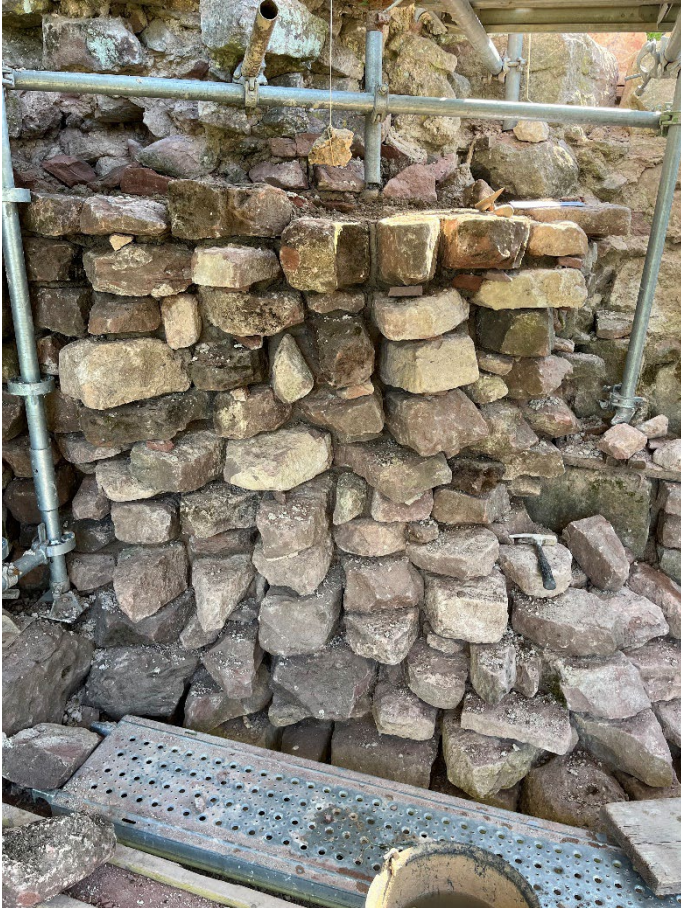
...Et façon d'arrachement

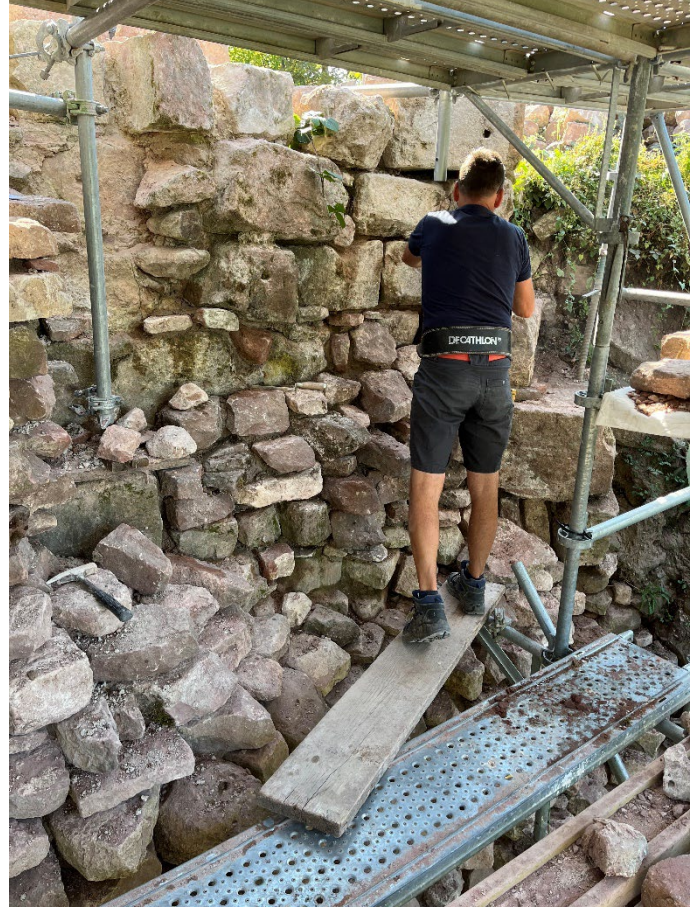
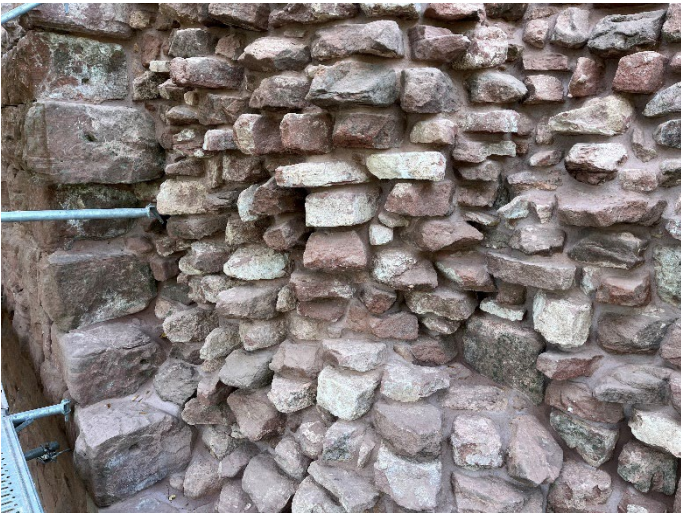
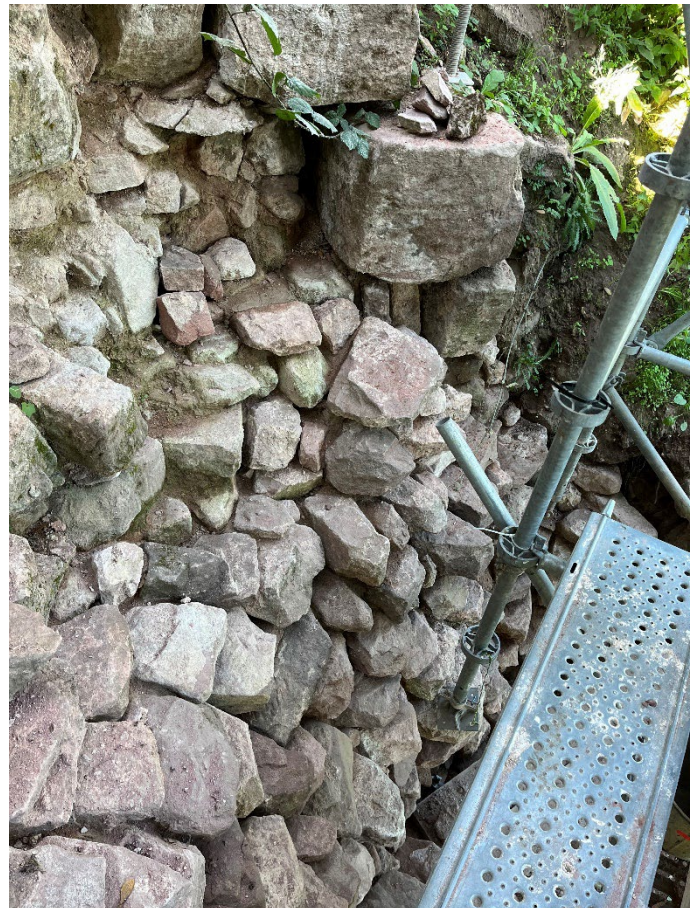
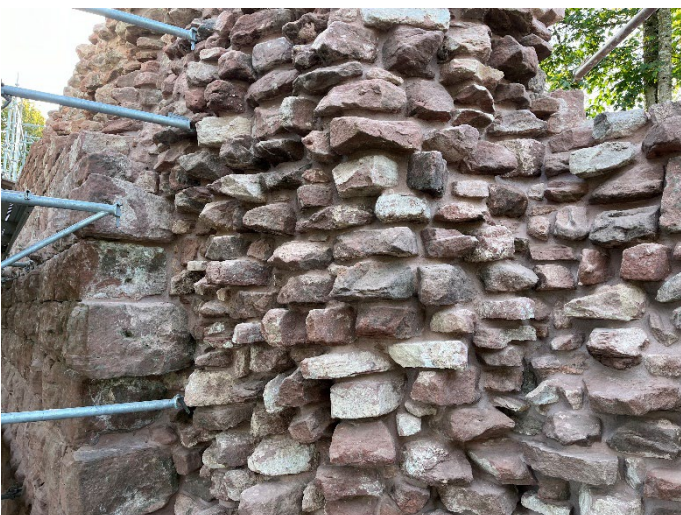
...y compris derrière la face interne du mur

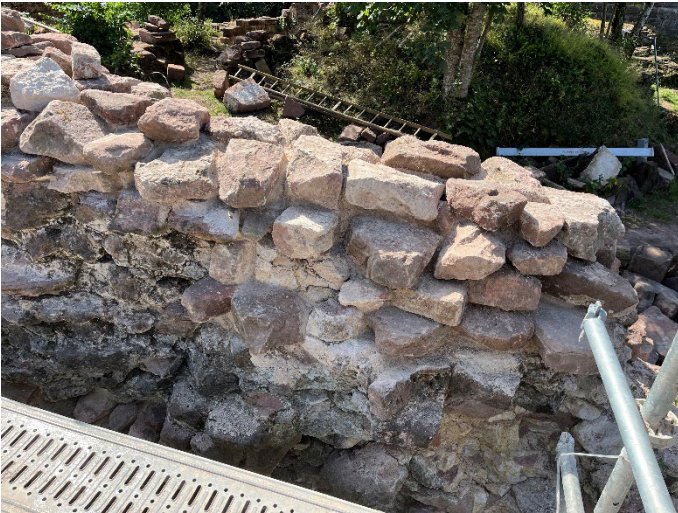
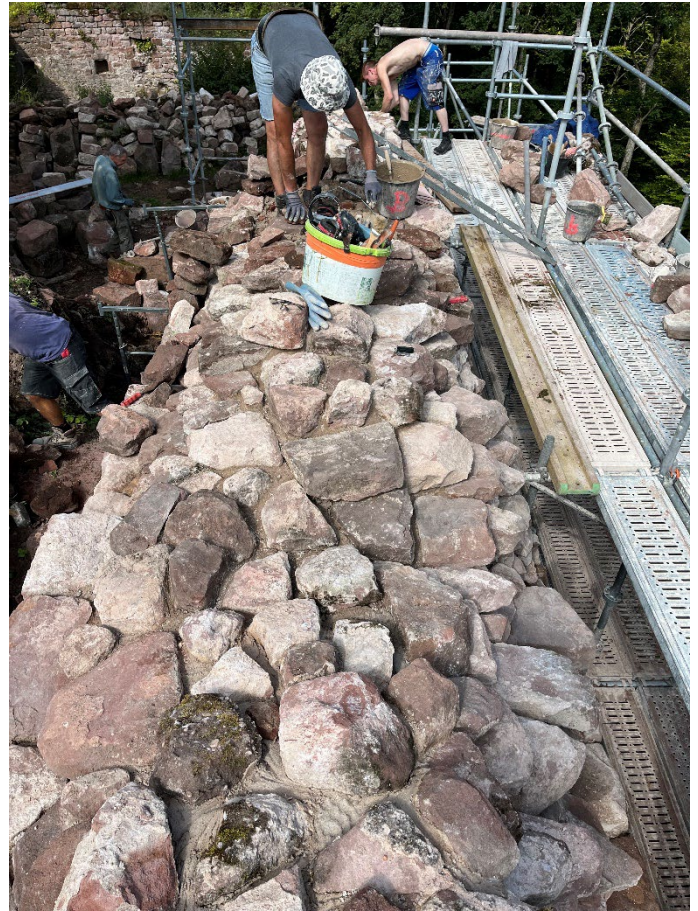
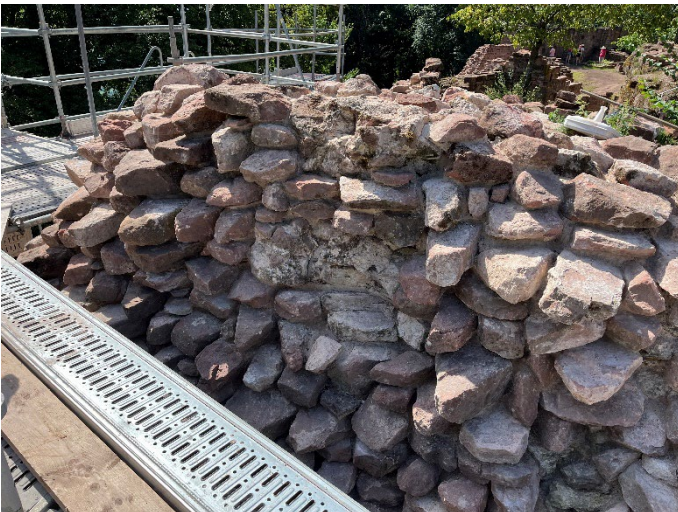
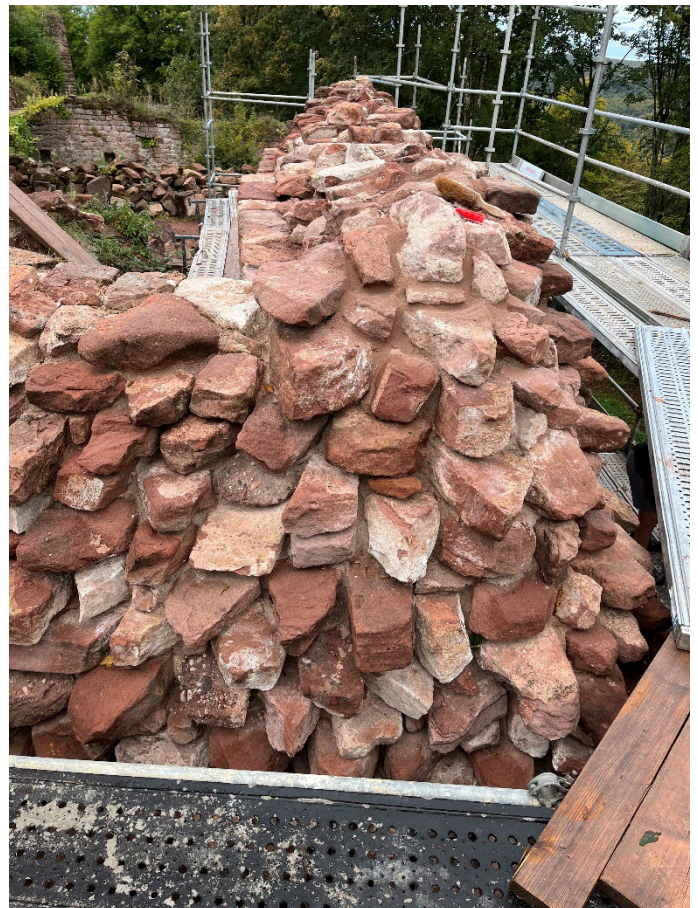
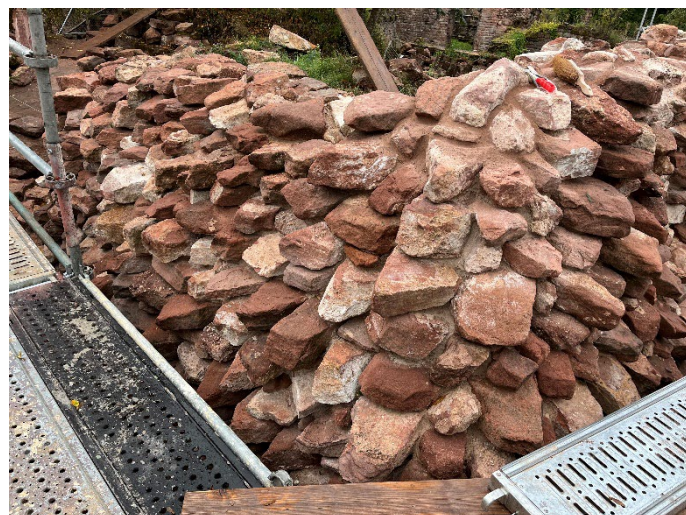
Après les façons d'arrachement du blocage, l'on procède au rocaillage au sommet (O et N)

Ci-dessus et ci-contre finition des joints par brosse

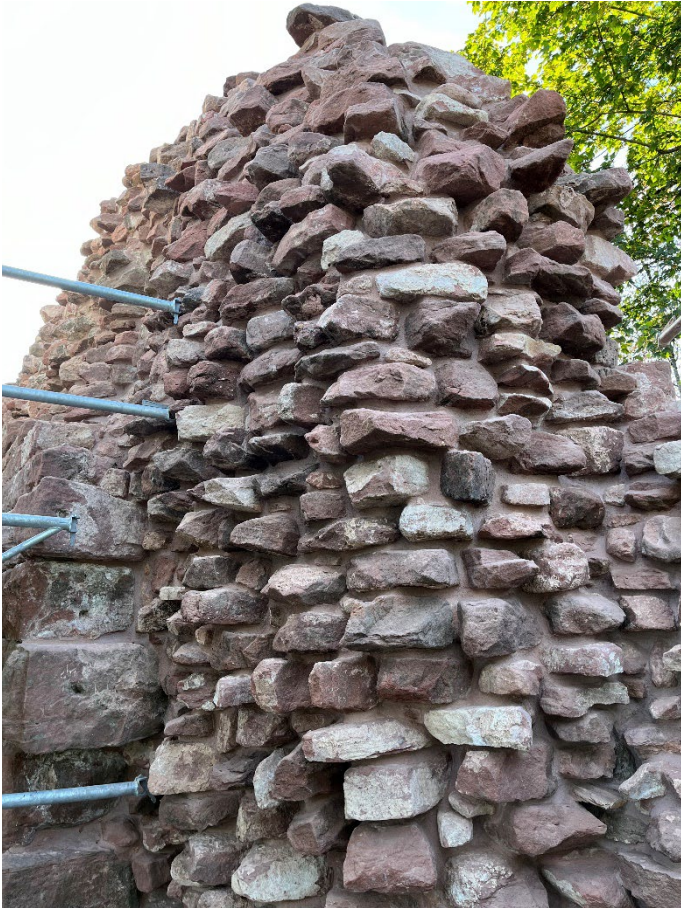
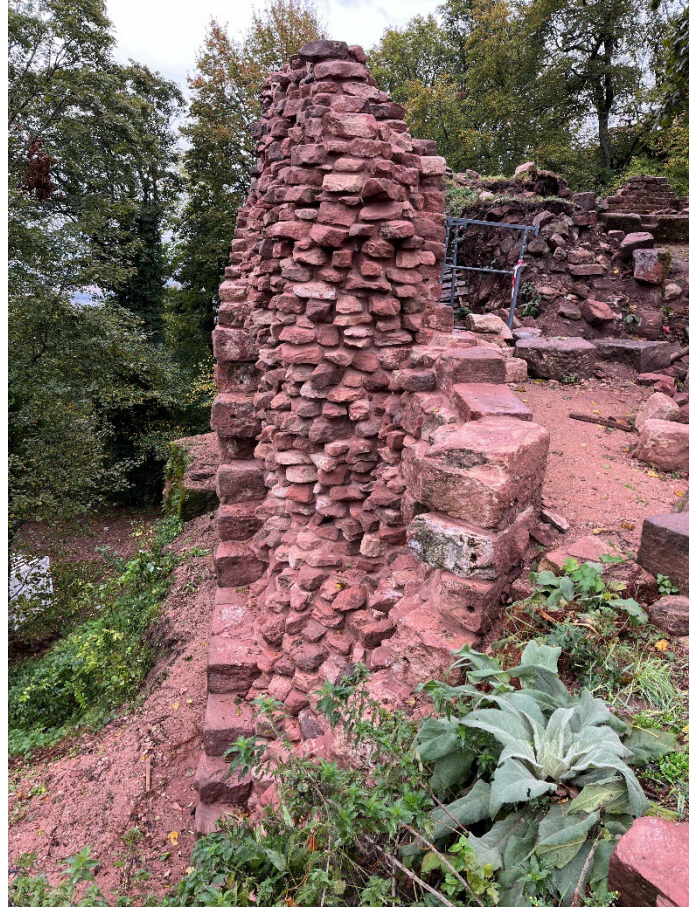
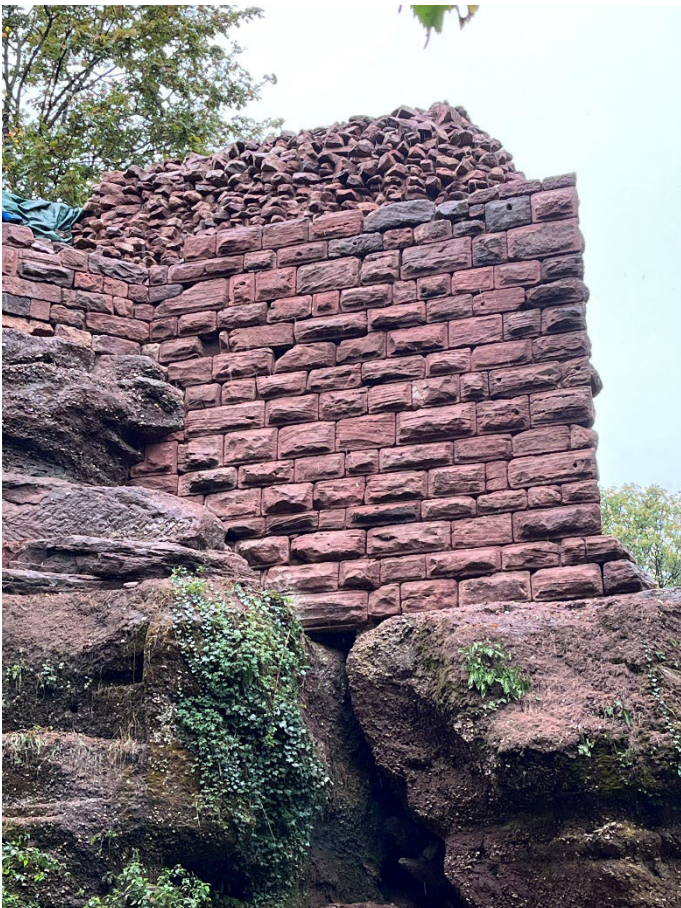
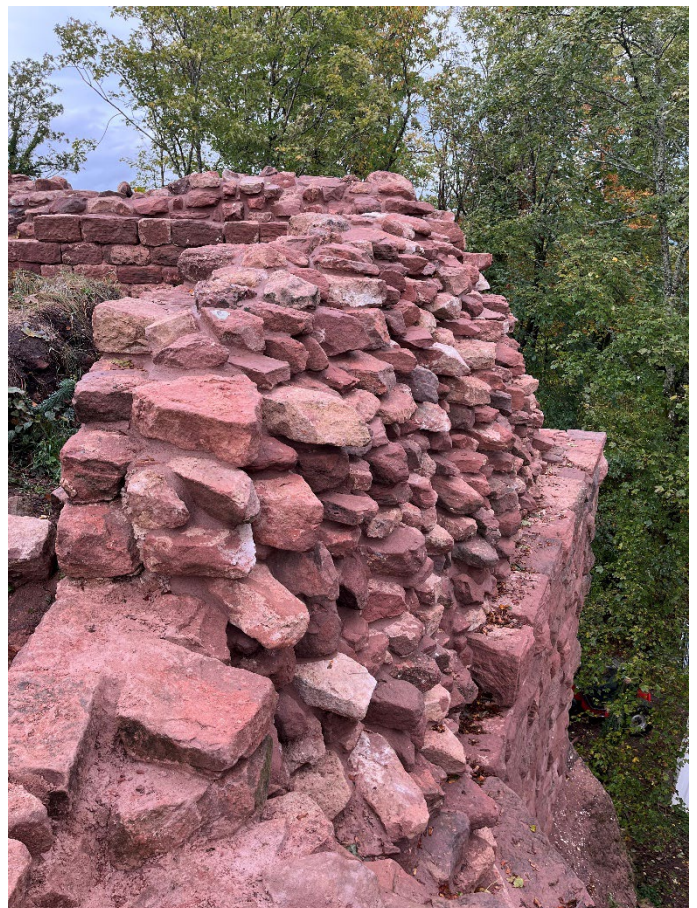
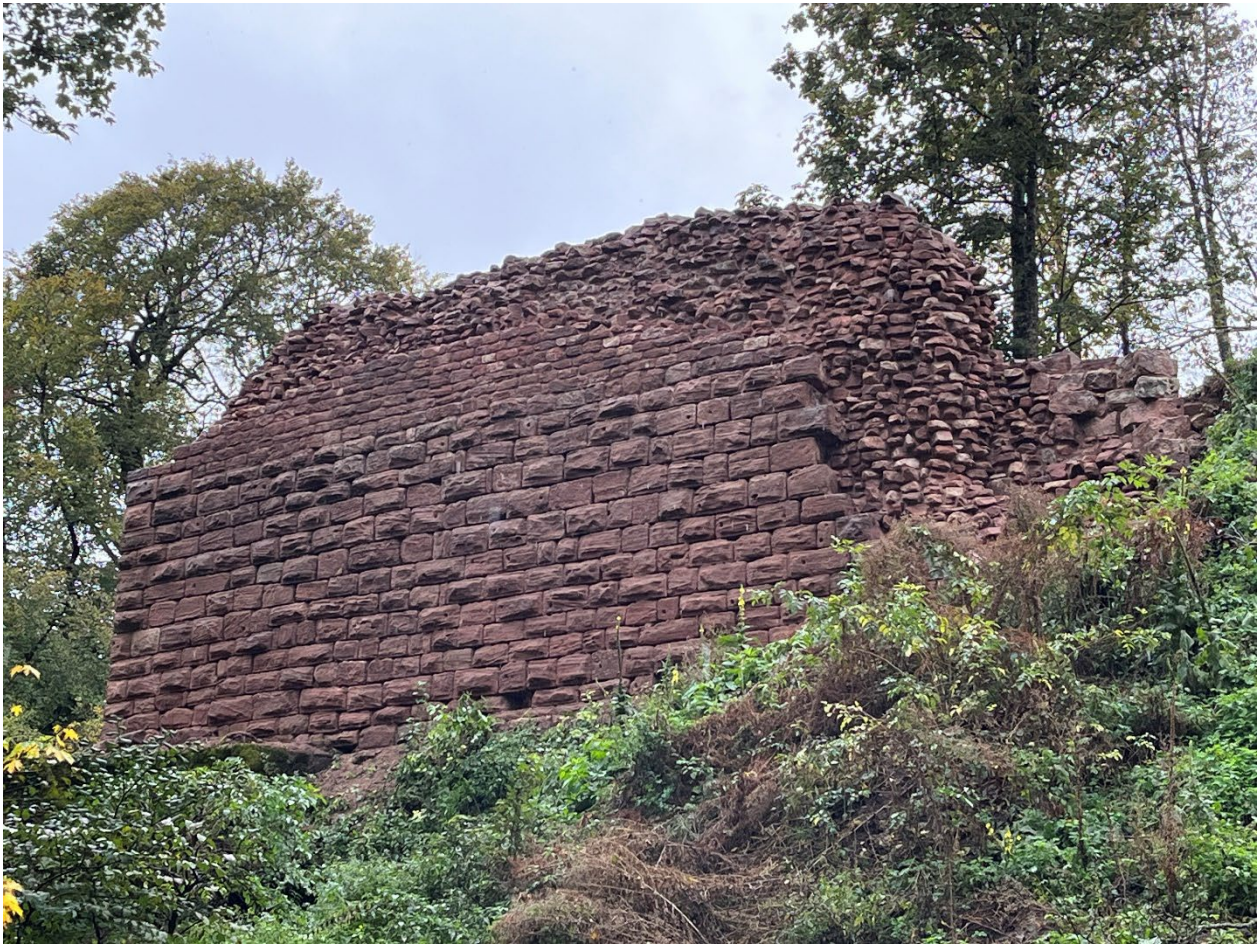
Vues des travaux terminés

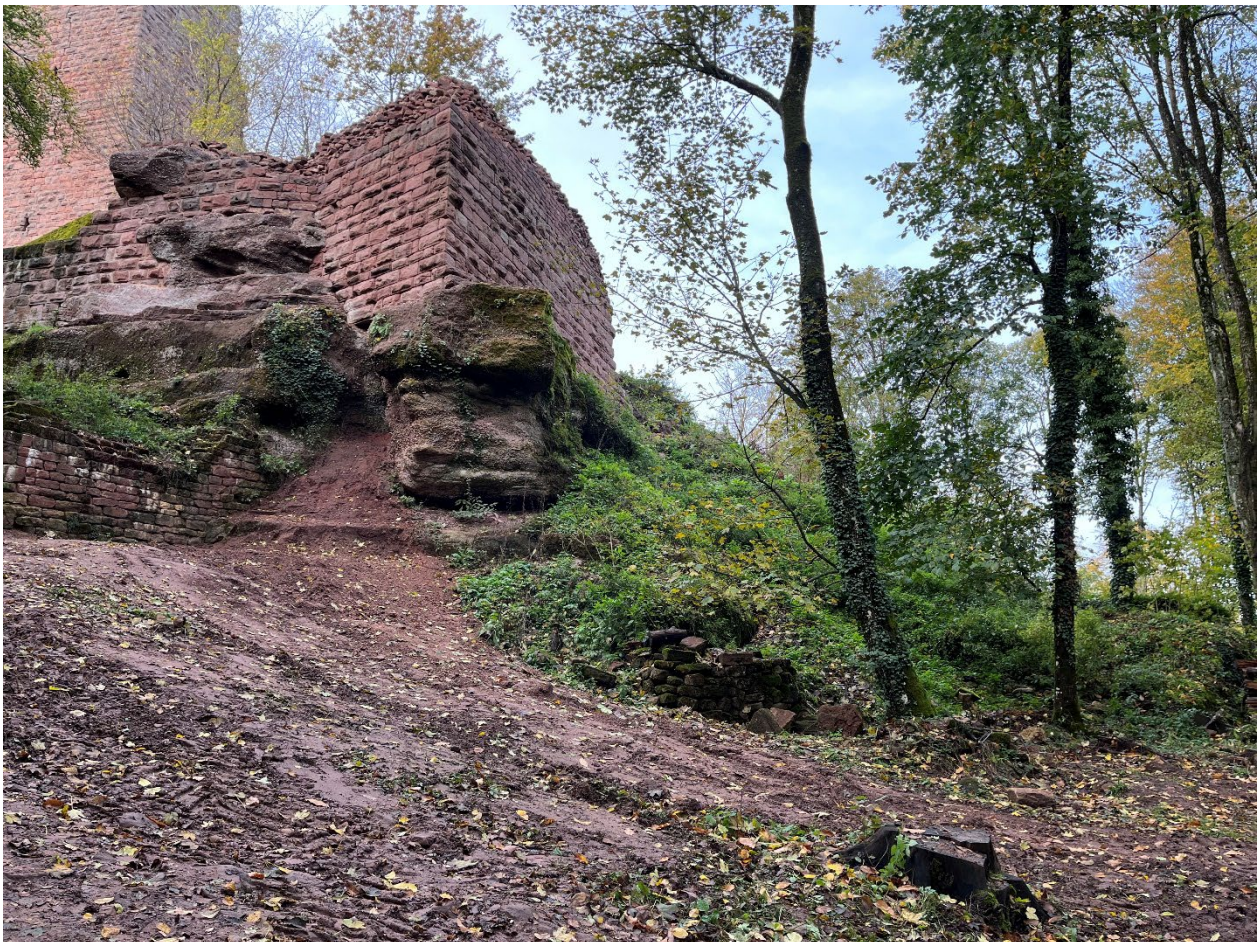
Enlèvements de déblais et terrassements complémentaires à la demande de l'association
